市町村が管理する中小橋梁の維持管理（城陽市）その2 <鉄道橋を転用した大河原橋の事例>

本報告は、城陽市が管理する大河原橋の維持管理を題材として、城陽市・近畿建設協会・災害科学研究所が協力して当該橋梁の現場点検および対応方法を策定した結果を示すものである。

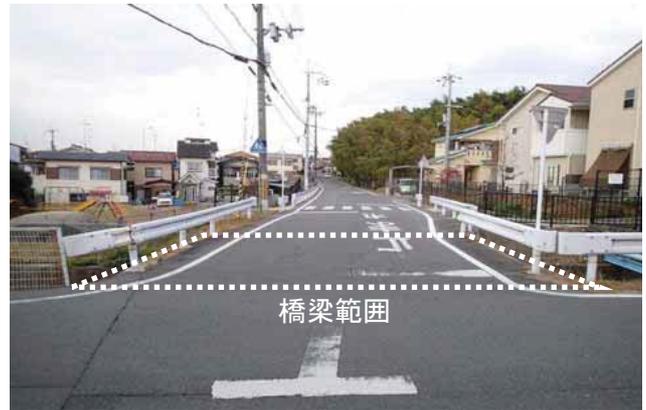
写真-1 大河原橋の全景

写真-1に示す大河原橋は1971年に供用を開始した橋梁であり、橋長は5.3m、総幅員は6.6mである。写真-2に示すように上流側は鋼4主桁橋であり、各主桁間に3本の縦桁が増設されている。また、写真-3に示すように下流側はRC構造の床版橋により拡幅

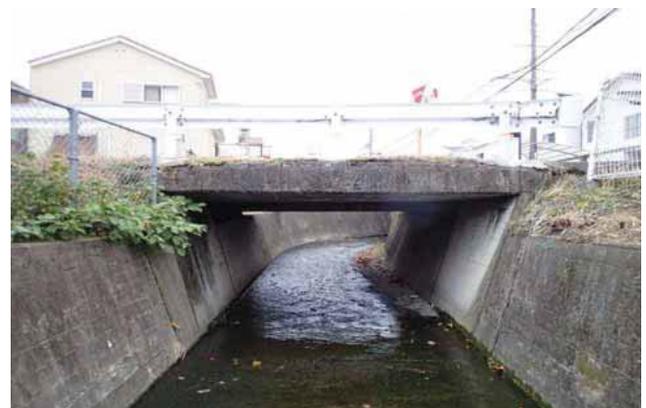
写真-3 下流側のRC床版橋部の側面写真

されており、鋼桁橋部の幅員は約4m、RC床版橋部の幅員は約2.6mである。鋼桁橋部の床版には鉄道用の枕木が、支承には電柱が再利用されている。これらの状況から、本橋に関しては、近隣の住宅開発時に資材運搬

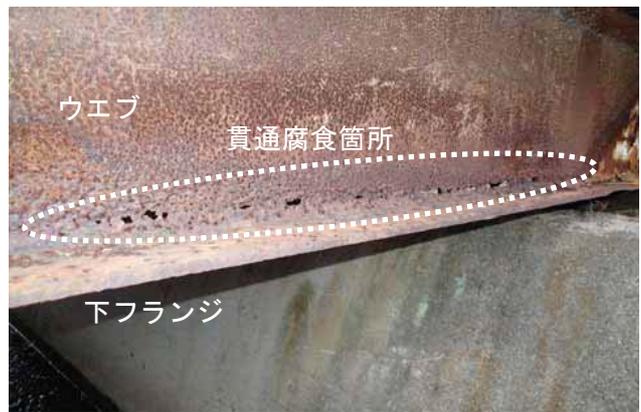
写真-4 鋼桁橋部の外桁の腐食状況

経年劣化による鋼桁の腐食は比較的軽微であるが、写真-4 に示すように上流側の外桁のみに腐食が進行しており、ウェブの下フランジ側に連続的な貫通腐食が確認できた。

鋼桁の貫通腐食部については地覆部の直下に位置し、直接輪荷重を受け持つ部分ではなく安全面に問題はないと考えられるが、念のため山形鋼を高力ボルトにより取り付ける当板補強方法を採用する。鋼桁のその他の部分については塗替え計画を行い再塗装する。

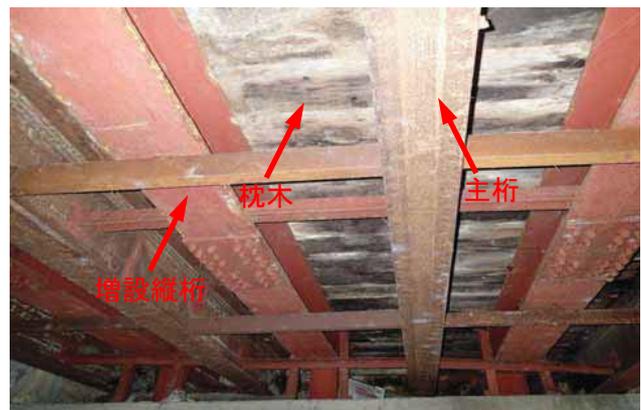
写真-5 床版に転用された枕木の腐食

床版として再利用されている枕木には橋面の雨水が浸透し、写真-5 に示すように全体的に湿った状態であった。枕木は局部的に腐朽し、空洞になっていた。

床版として利用されている枕木の腐朽部と舗装のひび割れは関連していることから、損傷部分の舗装を撤去するとともに枕木の腐食した部分を除去し、枕木に樹脂などを充填して補修し、硬化後に再舗装を行う。

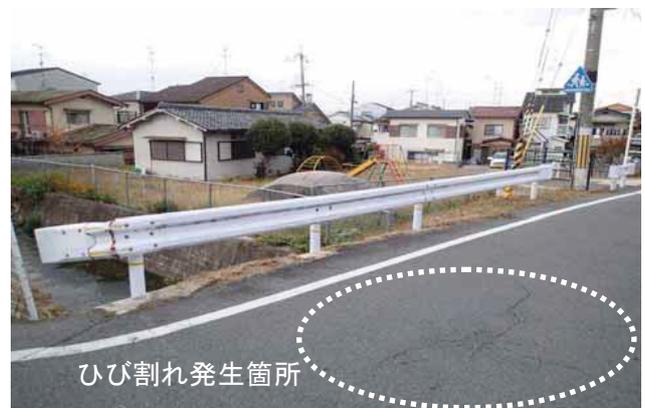
写真-6 舗装のひび割れ状況

舗装に関しては、写真-6 に示すように部分的にひび割れが集中している。このひび割れは、枕木の腐食部の近傍に発生しており、枕木の空洞部に舗装の材料が落ち込み、ひび割れが発生しているものと考えられた。
