リブ付きアーチフォームを適用したRC床版の劣化度および剥落防止性能評価

協立エンジ 正会員 ○西條 龍 川田建設 吉松秀和 川田工業 正会員 街道 浩
大阪大学名誉教授 名誉会員 松井繁之

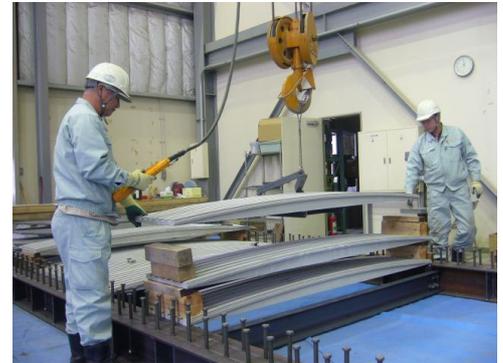
写真-1 RAFの敷設状況

1. はじめに 著者らは、写真-1に示すリブ付きアーチフォーム（以降、RAF と略す.）をRC床版の埋設型枠に適用し、この床版の輪荷重走行試験を実施した結果を文献 1)において報告した。RAF はポリプロピレン繊維で補強したセメント押出し成形板であり、平板部・上面突起・下面リブから構成され、曲面状に形成されている。上面突起は後打ちされるコンクリートと一体化する機能を備えている。一方、下面リブは床版自重・施工荷重に抵抗する剛性を有しており、床版施工用の木製型枠・支保工・作業足場を省略することができる。本報告は、この床版の走行試験における劣化度および剥落防止性能の評価に関して述べるものである。

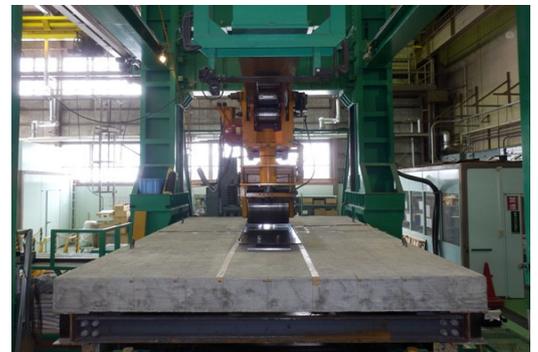
写真-2 輪荷重走行試験状況

2. 輪荷重走行試験結果 RAFを適用した輪荷重走行試験の状況を写真-2に示す。試験体は2本の主桁に支持された床版であり、幅2.92m、長さ5.00mとした。床版支間は2.67m、床版厚は190mmであり、床版厚は下面リブを除くRAFの厚さを含み、RAFの平板部および上面突起の厚さは鉄筋のかぶりに相当する。荷重方法は、わが国の幹線道路において100年以上の供用に相当する等価繰返し回数である荷重荷重190kN、走行回数60万回とした。

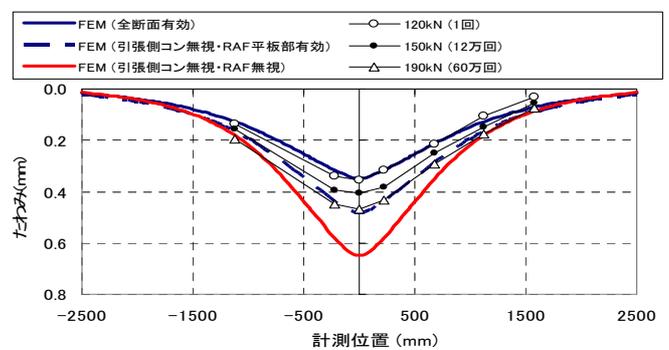
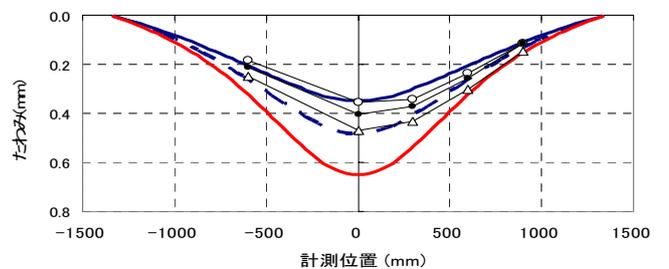
図-1 弾性たわみ分布

試験結果のうち、設計荷重100kNに換算した橋軸方向および橋軸直角方向の弾性たわみの分布を図-1に示す。弾性たわみの分布は初期荷重において全断面有効の解析値とおおむね一致した。荷重終了時においても、引張側コンクリートとRAF全体を無視したモデルの解析値の72%程度の値にしか至っていないことから、引張強度の高いRAFがコンクリート床版と固着し、コンクリート床版との合成効果が持続されて疲労耐久性を向上していると考えられる。

(a) 橋軸方向

(b) 橋軸直角方向

松井が提案した式(1)に示す弾性たわみによる劣化度評価式²⁾を適用すると、本試験体の劣化度は使用限界値1.00に対し0.40程度となり、走行試験による損傷の程度は比較的小さいものと推定できる。

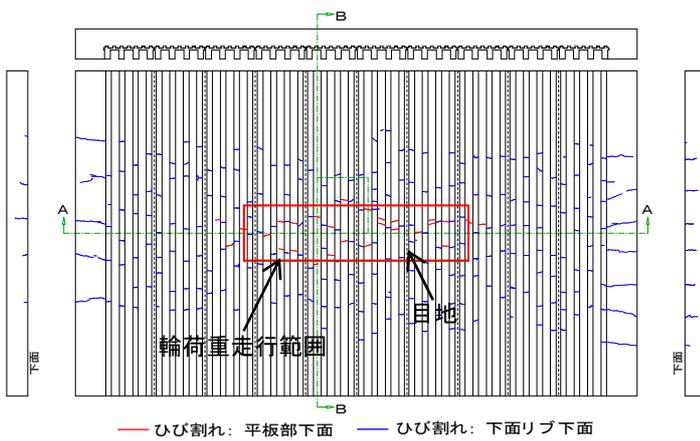
図-2 床版下面のひび割れの発生状況

3. ひび割れ発生状況および劣化度の評価 図-2に目視観察による床版下面のひび割れの発生状況を示す。

図中の赤色の線がRAFの平板部に、青色の線が下面リブに発生したひび割れである。参考のために、たわみ

による劣化度と走行範囲のひび割れ密度の相関関係を図-3に示す。図-2に示す走行範囲のひび割れ密度は 3.5m^2 であり、RAFの目地も含めると 6.0m^2 となる。式(1)に示したたわみによる劣化度とひび割れ密度の関係を図-3上にプロットすると、実橋のRC床版の相関関係に近い値を示すことから、RAFを用いたRC床版の劣化傾向はRC床版に類似していることが分った。

4. 剥落防止性能の評価 走行試験終了後において輪荷重走行位置付近の試験体内部のひび割れ状況を調べるために、図-2に示す切断線A-A, B-Bに沿って試験体を切断した。橋軸方向と橋軸直角方向の切断面を写真-3, 写真-4に示す。切断面に発生したひび割れは、非常に微細であり目視での確認が困難なことから、アセトン塗布して観察を行い、鉛筆でなぞって可視化している。

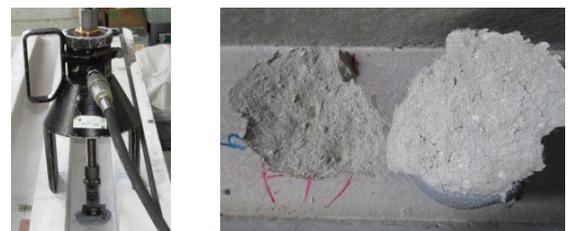
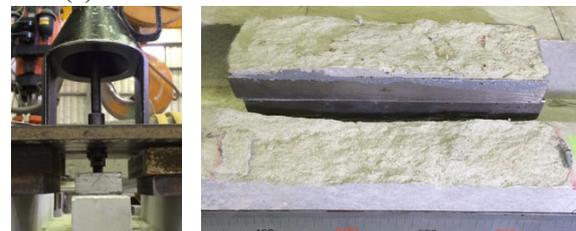
写真-5 付着強度試験

走行試験によりRAFに発生したひび割れがRAFとコンクリートとの付着切れに及ぼす影響を調べるために、ひび割れが発生した平板部および下面リブに関して、建研式接着強度試験器による付着強度試験を実施した。試験の実施状況および破断状態を写真-5に示す。試験結果は表-1に示すとおりであり、付着強度の平均値は平板部では 3.19N/mm^2 、下面リブでは 2.74N/mm^2 であった。両部位はコンクリートの剥落防止性能として規定されている基準値 1.5N/mm^2 以上の付着強度を有しており、剥落の恐れはないと判断した。

(a) 平板部の試験状況および破断状態

(b) 下面リブの試験状況および破断状態
