道路橋床版補修に適する超緻密高強度繊維補強材料の開発

Development of high performance fiber reinforced concrete for rehabilitation of bridge deck slabs

(株) サンプリッジ  
(株) ビービーエム  
(一財) 災害科学研究所

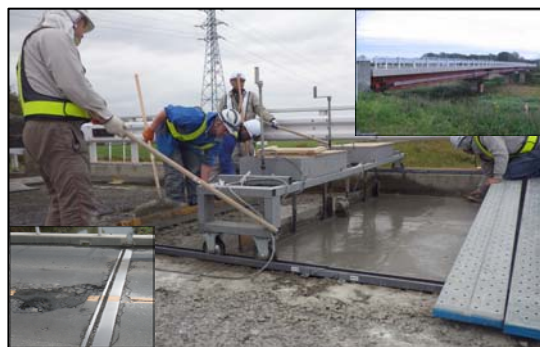
写真-4 J-THIFCOM 打設状況

この開発した新材料を用いて我が国最初の試験施工を実施した。対象橋梁は北海道庁が管轄する道路橋で、建設後 48 年経過した単純鉄桁橋である。近年の橋梁調査において床版上面の著しい凍害劣化が認められ、耐荷力確保が急務であった。対策として床版上面をウォータージェットによりはつり、平均厚 3.5cm で J-THIFCOM を施工した（写真-4）。本構造は表-1 に示す材料特性から従来施工していた床版防水層は必要としていない。
