コールドスプレー工法技術を用いた実腐食高力ボルトの防食処理技術開発に関する研究

(一社) 沖縄しまたて協会 正会員 ○玉城喜章 琉球大学 正会員 下里哲弘, 有住康則, 矢吹哲哉
沖縄総合事務局 高良哲治 末光勇次 普天間剛志

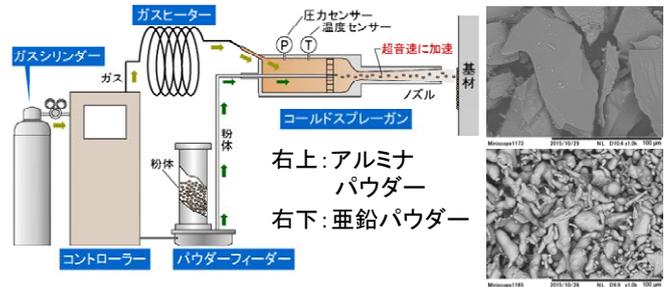
図1 コールドスプレー工法の概要

図1に試験施工で使用するCS 工法の概要を示す。CS 工法は、重量比として亜鉛:アルミナ=60:40で予め混合したパウダーを超音速で加速させ、対象とする金属に亜鉛皮膜を形成させるとともに、既に金属表面に生じた腐食生成物を除去することが期待できる。

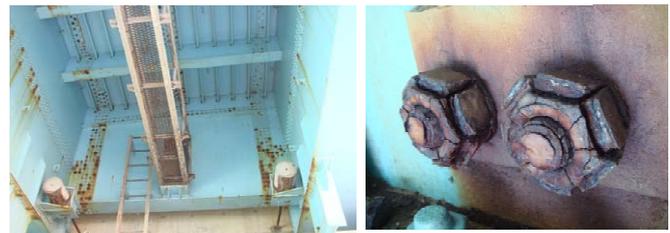
写真1 試験施工対象箇所とナット部腐食状況

写真1に、試験施工対象部位とナット部の腐食状況を示す。対象橋梁は海岸沿いに架設されており、塗装後16年経過している。試験対象部位は、海側に面する横桁の添接部ボルト・ナットとした。桁下直下での年平均飛来塩分量は、0.7mddであった。ナット部は、特に横桁下部において写真1に示すようにナット部の著しい腐食膨張が見られた。

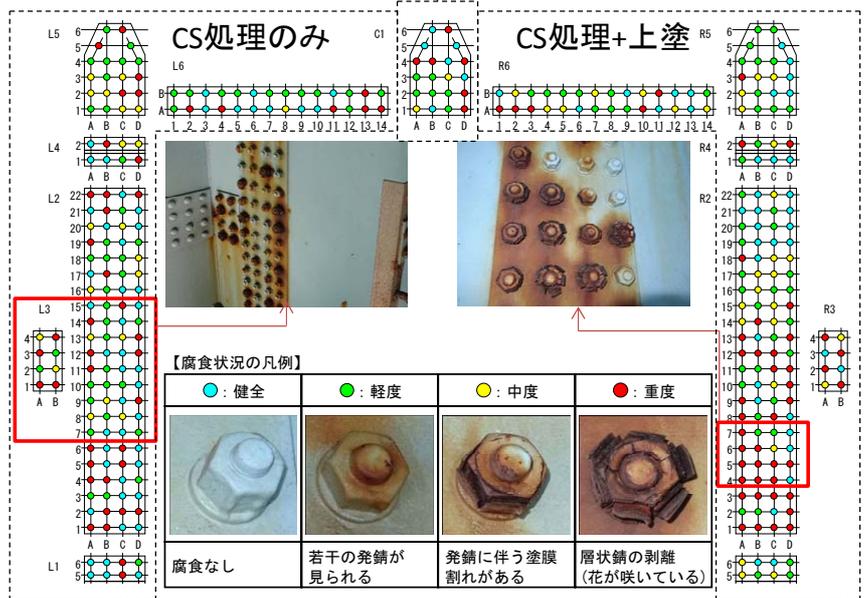
図2 端横桁の腐食マップ

図2に横桁の腐食マップを示す。塗装仕様は、左側をCS 処理のみ、右側をCS 処理+上塗とし、中央部を比較のために沖縄地区鋼橋塗装マニュアルの塗装仕様とした。ボルト・ナットの腐食状況は、「健全」を青、「軽度」を緑、「中度」を黄、「重度」を赤で示しており、それぞれの腐食状況写真を併記した。

また、CS 工法適用前に簡易な素地調整を実施した。ナット面の平均残存さび厚は、腐食状況「軽度」で32μm、「中度」で63μm、「重度」で135μmであった。

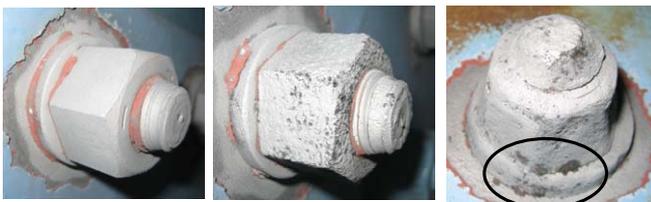
写真 2 CS 処理の仕上がり状況

写真 2 に各腐食状況のコールドスプレー仕上がり状況を示す。腐食状況「軽度」は、ナットの角面や平坦部の亜鉛皮膜の形成がむらや凹凸もなく滑らかである。腐食状況「中度」はナット腐食面の影響を受け仕上がり面に凹凸があり、微細なくぼみの部分には黒色の固着さびが見られる。これは、スプレーによるくぼみ部分のさびの除去が困難であったことを示している。腐食状況「重度」は、ボルト頭部やナットとワッシャーの境界部に残存さびが見られた。ある大きさ以上の残存さび上には、亜鉛皮膜が形成されないことがわかる。

腐食状況「軽度」 腐食状況「中度」 腐食状況「重度」

- (1)CS 工法による標準膜厚の管理基準値は満足した。
- (2)狭隘部となるナット面の亜鉛被覆の膜厚不足箇所は、モニタリングによって亜鉛皮膜の犠牲防食効果を確認するとともに、狭隘部でも施工可能なノズルの開発を行う。
- (3)腐食状況が著しいナット部の残存さびには、CS 処理後でも亜鉛被覆が形成されないため、パウダーの配合見直しによる素地調整効果の向上を検討する。

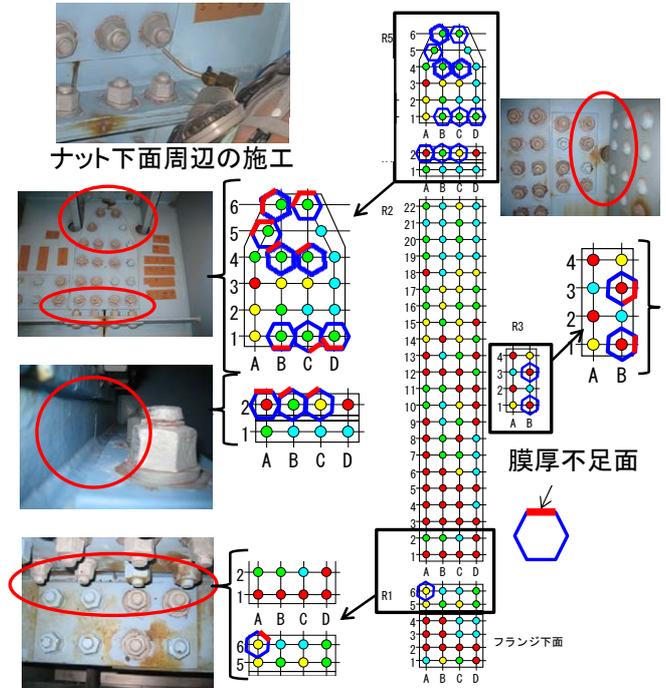
図 3 施工困難箇所におけるナット部の皮膜厚さ不足面

図 3 に、施工困難箇所におけるナットの皮膜厚さ不足面を示す。6 角ナット面の皮膜厚さ不足面は、青色のナットに赤色で示す。なお不足とした皮膜厚さは、管理基準 90 μ m 未満とした。図より、狭隘部側のナット面は、皮膜厚さ不足面が見られ、施工困難箇所と見なされる。施工困難箇所では、スプレーガンの切り回しが困難な状況となり、ノズルとスプレー面の最適な角度 90°に維持出来なくなり、膜厚不足が生じる。これについては、既往の研究²⁾より、スプレー面とノズルの角度 90 \pm 20°で施工能率が 90°に比べ 50%となり、45°では膜厚が形成されないことがわかっている。

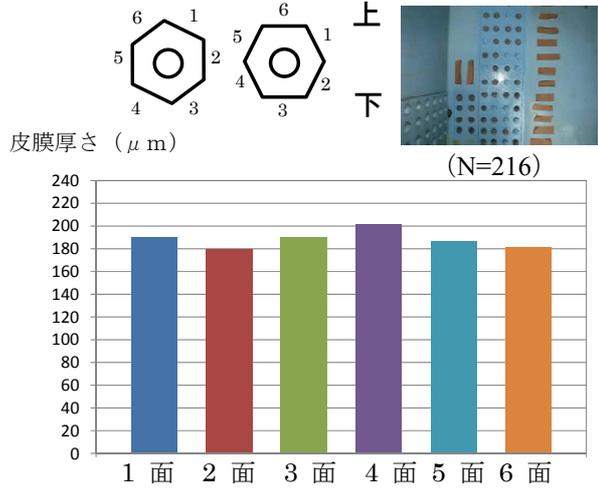
図 4 垂直面ナットと平均 CS 被覆厚さの関係

図 4 及び図 5 にそれぞれ垂直面と水平面のナットと平均 CS 皮膜厚さの関係を示す。縦軸は、皮膜厚さを示し、横軸は各 6 面のナットを示す。各ナット面の皮膜厚さは、全ての各ナット面の皮膜厚さにおいて、各面の平均値である。図より、垂直面のナットにおいて、皮膜厚さは、概ね 180 μ m から 200 μ m 程度である。また、各面の皮膜厚さの分布は同程度であり、ナット面の向きによって、CS 工法の施工性は変わらないことを示している。水平面のナットにおいて、各面の皮膜厚さの分布は、手前側が厚く奥側が薄い傾向を示している。これは、スプレーガンの切り回しが難しい奥側のナット面が施工困難箇所となっている。
