### パイプ型と従来型の落橋防止装置に関する防食性能の相違

東京製綱	矢島 卓	琉球大学	正会員	下里 哲弘
東京製綱	宮原 良平	MK エンジニアリング	正会員	○磯 光夫
東綱橋梁	正会員 嶋田 昇一	MK エンジニアリング	正会員	竹淵 敏郎

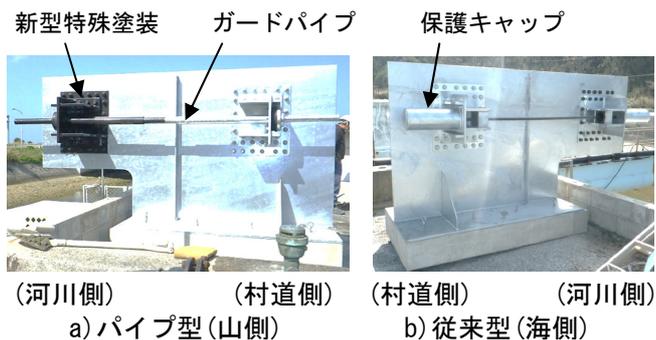
写真-1 落橋防止装置の暴露供試体

写真-2 付着塩分採取状況

写真-3 光沢計

写真-4 白亜化測定用テープ

写真-5 色彩色差計

暴露供試体は、写真-1に示すパイプ型と従来型の落橋防止装置である。パイプ型落橋防止装置には、新型特殊塗装の防食性能を検討するために、写真-1a)に示す新型特殊塗装と熔融亜鉛めっきで被覆した。暴露試験場は、河口部に位置し、高温多湿状態で、風が暴露試験体に対して橋軸直角方向に作用する腐食環境の厳しいところである。

この暴露試験では、落橋防止装置本体の損傷状況を確認するために、パイプ型および従来型の落橋防止装置における設置時と部材解体時に部材の目視点検を行った。また、防食効果を期待するパイプ部材の塩分の侵入状況を確認するために、写真-2に示すようにガーゼでパイプ内面および外面の付着塩分を採取し、硝酸銀滴定法により塩分量を測定した。

鋼材被覆の劣化状況を確認するために、光沢度、白亜化、色差に着目して測定した。光沢度を写真-3に示す光沢計、新型特殊塗装の白亜化を写真-4に示す白亜化測定用テープ、鋼材被覆の劣化などによる被膜色の変化を写真-5に示す色彩色差計を用いて測定した。さらに、現在の暴露供試体と同様の仕様で、新たに供試体を製作して鋼材被覆の劣化状況を比較検討した。

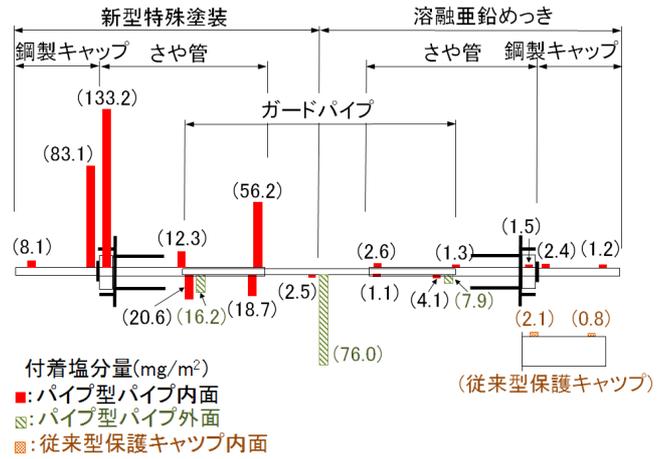
図-1 パイプ内外面の付着塩分測定結果

パイプ内における付着塩分量の測定結果を図-1に示す。これによると、パイプ型および従来型の落橋防止装置とも、パイプ外面より少ないものの、パイプ内面に塩分が侵入し、新型特殊塗装より溶融亜鉛めっきの方が付着塩分量の小さいことがわかる。このことは、溶融亜鉛めっきにおいて白錆の中に付着塩分が取り込まれて、ガーゼでは塩分が拭き取れなかったものと考えられる。このような状況でも、パイプ型落橋防止装置の部材を解体して目視点検した結果、大きな腐食は発生していないことがわかった。

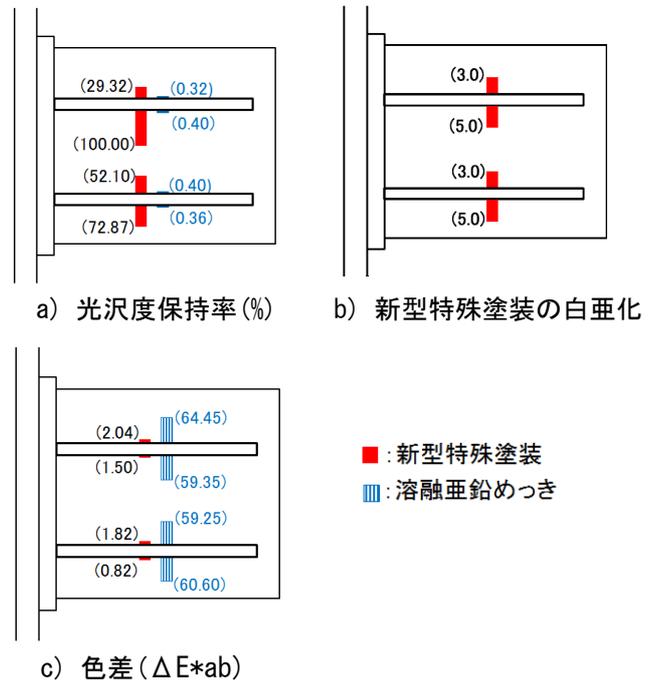
図-2 鋼材被覆劣化状況の測定結果

鋼材被覆として新たに採用した新型特殊塗装と比較のために溶融亜鉛めっきを加えて、光沢計による被膜の劣化状況の測定結果を図-2a)に、白亜化測定用テープによる新型特殊塗装のみの白亜化の測定結果を図-2b)に、色彩色差計による色差の結果を図-2c)に、今回新しく製作した供試体と2年間の暴露供試体の部材を比較した例を写真-6に示す。これらの結果より、新型特殊塗装は溶融亜鉛めっきと比較すると光沢度保持率が高く、ブラケットの上段で紫外線の劣化により中程度の白亜化生じているものの、色差の変化が小さいことがわかった。

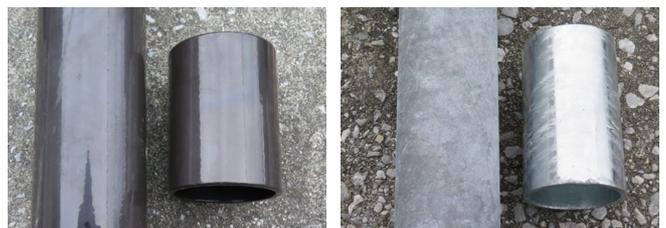
写真-6 暴露部材と新しく製作した供試体の比較例

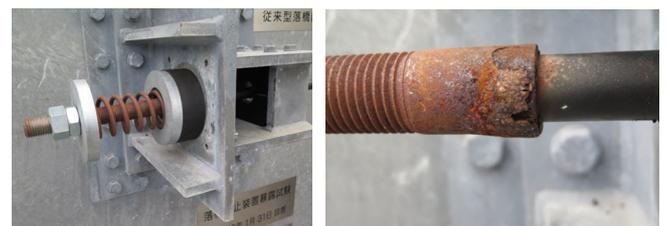
写真-7 従来型落橋防止装置の腐食状況

設置時と解体時の目視点検により、パイプ型と従来型の落橋防止装置における損傷の相違を検討した結果、パイプ型落橋防止装置には大きな腐食が発生していなかった。それに対して、従来型落橋防止装置は、写真-7に示すように連結ケーブル定着部におけるスプリングと定着具に腐食が生じていた。
