## 実橋に試験施工した破断検知線の追跡調査

## 1. はじめに

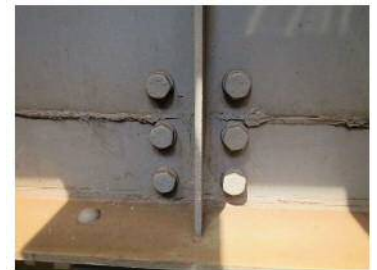
写真-3 10年後の外観

破断検知線施工箇所の外観を、写真-3 に示す。外観調査の結果、以下の様子が認められた。シーラントで固定した破断検知線及びリード線において、剥離等の大きな損傷や劣化は見られなかった。また、10 年間に桁

の塗り替え塗装が一度施工されていた。

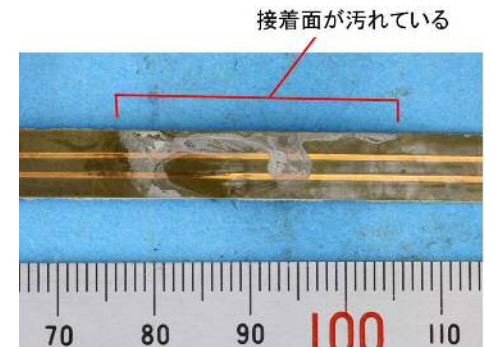
写真-4 劣化分析

未断線箇所からサンプルを回収し、破断検知線自体の劣化を調査した結果を、写真-4 に示す。写真は、破断検知線の接着面を写している。上の写真に示す部位では大きな劣化は無く、内部の銅線の腐食も無かった。また、大部分の接着面は清浄であり、劣化により接着部が剥離した様子は見られなかった。なお、下の写真のように、局部的に接着面が汚れた箇所が確認されたが、局部的であるため、劣化して剥離したのではなく、当初からの施工不良、つまり接着面に汚れ等が侵入したことによる接着不良が原因であると推定される。
