## 改良版個別要素法に基づく鉄道無筋コンクリート橋脚の振動台実験の再現解析

京都大学工学部 学生員 ○好川 浩輝 京都大学大学院 正会員 古川 愛子  
京都大学大学院 正会員 清野 純史

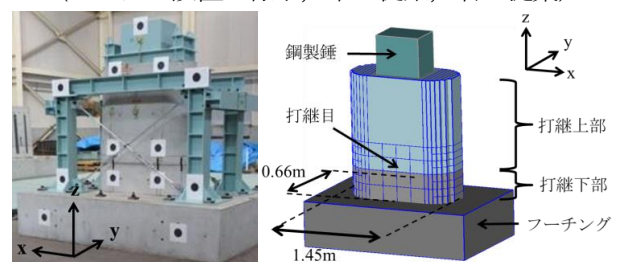
図1 要素表面のばね設置の様子とばね設置点(黒点)  
(左:ばね設置の様子, 中:従来, 右:提案)

個別要素法では、構造物を剛体要素の集合体とモデル化し、接触要素間にばねとダッシュポットを配置し相互作用を表現する。改良版個別要素法では、要素表面をセグメントに分割し各セグメントにばね等を設置(図1左)することで、理論的にばね定数を決定することが可能になった<sup>2)</sup>。従来の手法では、図1中のように分割し、頂点、辺、面にばね等を設置していた。

剛体で変形しないが要素同士が重なり合うことによって変形を表現している。上下の要素間に自重による重なり合いが生じている状態で、上の要素に水平力を右向きに作用させると、左上と右下の要素間には実際には存在しない圧縮力が発生する。この圧縮力が、水平ずれを生じにくく、破壊を生じやすくする原因であることがわかった。本研究では改善策として、図1右に示す、要素の面のみに設置するばねモデルを提案する。これにより左上と右下の要素間に圧縮力は発生しなくなり、所望の摩擦係数を再現できることを確認した。

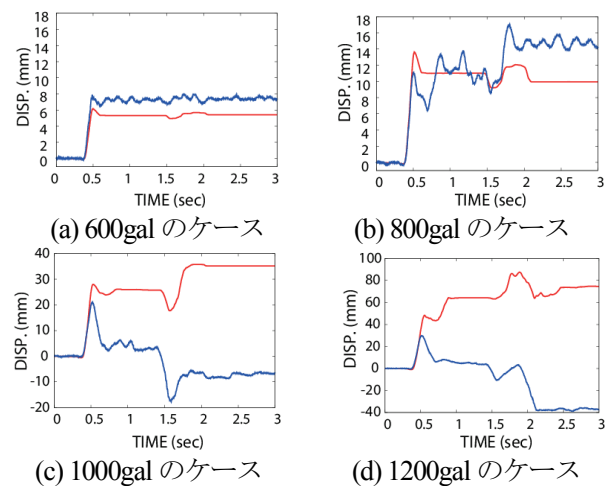
800gal 以下のケースでは、振動台実験ではコンクリートの破壊はほとんど生じなかった。解析でも打継目で滑るだけで破壊は生じなかった。図5に打継目の水平ずれの時刻歴波形を示す。赤線が解析、青線が実験結果である。700galの結果は省略するが、600~800galでは、水平ずれを良好な精度で再現できた。

一方、1000gal 以上のケースでは、振動台実験でも解析でもコンクリートに破壊が生じた。図6に加振後の様子を示す。実験では、打継目下側のみに破壊が生じた。図5(c)(d)より、破壊の生じた1000, 1200galのケースでは水平ずれの再現性は高くない。また図6(a)より、実験に比べて解析の破壊領域は狭いが、打継目の下側だけが破壊する様子は再現することができた。しかし1200galのケースでは、 $x$  軸負側において打継目上側コンクリートの破壊が生じた(図6(b))。この原因は、図4で説明したメカニズムの通りである。圧縮応力に上限値を持たせることで、上側要素の持ち上がりや打継目上側の破壊を抑制することを考えたが、1200galでは完全に抑制できなかった。
