## フェーズドアレイ超音波法による鋼床版疲労試験体 U リブの探傷

エム・エム ブリッジ (株) 正会員 ○古田 大介  
 三菱日立パワーシステムズ検査 (株) 池上 克則  
 三菱日立パワーシステムズ検査 (株) 三瓶 洋之  
 中日本高速道路 (株) 正会員 牧田 通

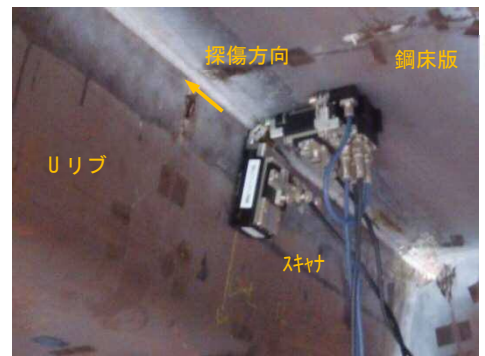
図-1 探傷状況

探傷した鋼床版試験体は、支点間隔 5.5m、幅 2.35m の鋼床版に 3 本の U リブが設置されており、支点中央の横リブを原点として前後に移動荷重が載荷されたものである。鋼床版と U リブの溶接部における疲労き裂の有無を確認するため、き裂発生の可能性が高い移動荷重を載荷した箇所の U リブの溶接線 2 本 (1L, 3R と呼ぶ) について、本スキャナによる探傷を実施した。探傷状況を図-1 に示す。

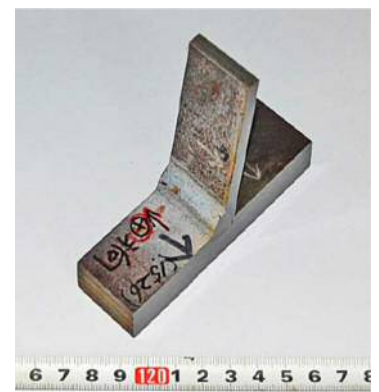
図-3 切断した試験片

探傷した結果、1L, 3R の溶接線ともに疲労き裂と思われる長さのあるエコーの検出はなかったため、疲労き裂はないと判断したが、溶接きずと思われるエコーを複数検出した (図-2)。このうち、最もエコーの大きい溶接線 3R の X=1526 位置について、切断した試験片を入手して詳細検討を行った。なお、切り出した範囲は X=1526~1556mm の 30mm 幅である (図-3)。
