根巻きコンクリートの有無による矩形断面鋼製橋脚の損傷形態に関する実験的研究

愛知工業大学 学生会員 ○鈴木洋平 愛知工業大学 正会員 嶋口儀之  
愛知工業大学 正会員 鈴木森晶 愛知工業大学 正会員 宗本 理

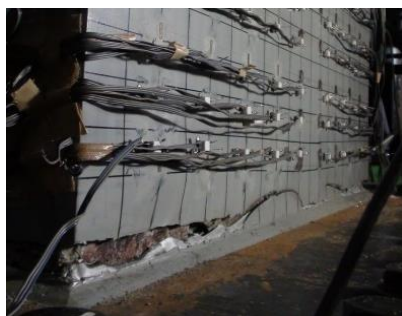
(a) IL-I (橋軸, 根巻き無)

供試体の損傷形態についてみる。写真-1に実験後供試体の損傷状況を示す。根巻きコンクリートを巻いていない供試体では、基部において座屈と亀裂がみられる。さらに写真(a)および(c)より、橋軸方向よりも橋軸直角方向の座屈量が大きいことがわかる。しかし、根巻きコンクリートを巻いている供試体では、座屈がみられず亀裂のみであった。また、最大荷重到達以降、根巻きコンクリートを巻いていない供試体では、基部に座屈変形、根巻きコンクリートを巻いている供試体ではウェブ面の根巻きコンクリート天端にひび割れがみられた。どの供試体においても最終的に基部に大きな亀裂が発生することにより破壊に至った。
