## 既設 PCT 桁用水平力分担構造取付装置の開発（その 2）

(株) ビービーエム 正会員 ○岡村 哲也  
 (株) ビービーエム 正会員 植田 健介  
 (株) ビービーエム 正会員 今井 隆  
 (一財) 災害科学研究所 正会員 三田村 浩

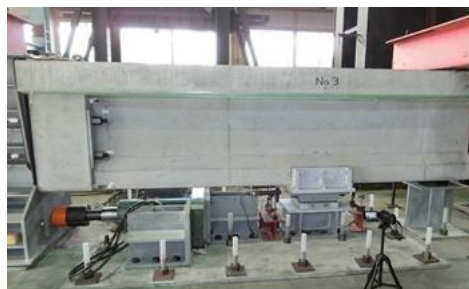
図-4 実験の状況

実験の状況を図-4に、荷重と変位の関係を図-5に示す。変位は取付装置の前後に設置した変位計の平均値を示している。図中四角で示す設計荷重312kNの5回荷重における正側の拡大部を見ると水平方向の変位はほとんど変化しておらず、主桁や取付装置周辺に異状は確認されなかった。その後450kNの荷重時に主桁に微細なクラックの発生を確認したが変位の増加はみられなかった。次に600kNの正側荷重時に主桁のクラックが拡大し負側荷重503kNで取付装置が回転し荷重が低下したため終局状態に至ったと判断し実験を終了した。実験終了時の主桁の状況を図-6に示す。破壊形態としては両端上側荷重伝達ボルトから斜め下方に浅い角度でひび割れが負側荷重における引張側で発生している。
