## 高応力三軸度の影響を考慮した鋼材の延性破壊性状に関する実験的研究

名城大学大学院 学生会員 ○ 方 星  
 名城大学 フェロー 葛 漢彬

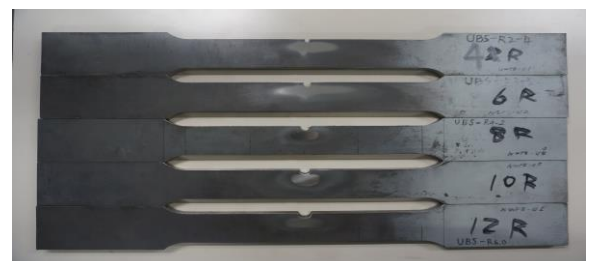
図-2 試験片の様子

(a) U ノッチ試験片

本研究に用いた試験片は片側にノッチを有する試験片とノッチを有しない母材試験片である。試験片はいずれも鋼種 SM490Y の鋼板より板厚 12mm で製作している。本研究で用いたノッチは角度の異なる V ノッチ ( $\theta=30^\circ, 60^\circ, 90^\circ, 120^\circ$  および  $134^\circ$ ) とノッチ半径の異なる U ノッチ ( $R=2\text{mm}, 3\text{mm}, 4\text{mm}, 5\text{mm}$  および  $6\text{mm}$ ) の 2 種類を用いる。ノッチ底部の応力状態 (例として応力三軸度) はノッチの形状に伴い変化する。また同一形状のノッチの場合でもノッチ半径と角度の違いによりノッチ底部の応力状態は異なる。本研究で用いた試験片の設計図を図-1 に、試験片の様子を図-2 に示す。実験は 2000kN の万能試験機を用いての単調引張载荷で行い、荷重と変位(標点間距離 200mm の伸びをオーム型変位計により測定)のデータを破断まで取得した。実験中はマクロカメラ 2 台を万能試験機の前に設置し、同じ角度で延性き裂発生と進展の様子を撮影している。本実験でのき裂発生・進展の定義は、目視でノッチ底部に黒点を確認できた時点としている。

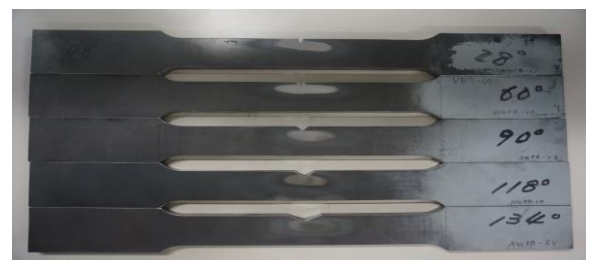
(b) V ノッチ試験片
