# 中間補剛材上端溶接部の破断時における上部接合型 3 面当板の疲労対策効果

JR 西日本 (正) ○和田 直樹 (正) 池頭 賢  
(株) レールテック (正) 松本 健太郎 (正) 七村 和明

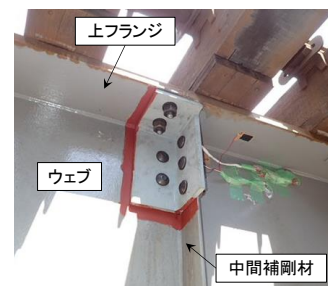
写真-1 溶接部のき裂発生状況

鋼鉄道橋の下路トラスの縦桁や上路プレートガーダの主桁にある中間補剛材上端溶接部に写真-1 に示すような疲労き裂が発生する事例がある。補剛材上端溶接部のき裂が進行し補剛材が破断すると、スカラップ部周辺に応力集中し腹板にき裂が発生し、桁の耐荷性に影響を及ぼす恐れがある。既往の研究<sup>1)</sup>において、著者らは写真-2 に示すような上部接合型 3 面当板による対策工法を提案し、実橋において、中間補剛材上端に発生する疲労き裂の予防対策効果が十分にあると報告した。しかしながら、応力集中がスカラップに移行し、補剛材上端が破断した場合については未だ疲労対策効果を把握できていない。そこで本研究では、補剛材上端が破断した箇所に対して上部接合型 3 面当板を施工し、実働応力測定を行い、疲労対策効果を確認した。
