## 鋼橋監視装置を用いた実鋼橋での長期応力監視

| 東海旅客鉄道株式会社 | フェロー会員 | ○鎧坂 勝則 |

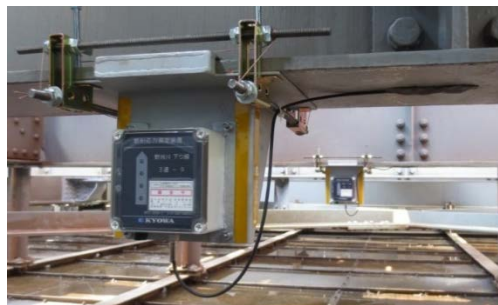
図-1 鋼橋監視装置

筆者らは、鋼橋の応力を長期間監視する装置(図-1)を新たに開発した<sup>1)</sup>。本論文では、その装置 200 台を鋼鉄道橋に設置し、1 年以上測定した結果を報告する。

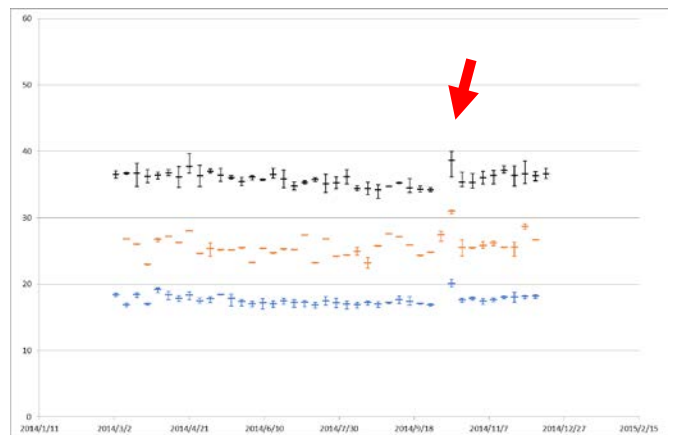
図-5 ランダムな 3 測定点における応力推移

また細かくデータを見てみると、同じ週に異なる橋梁がそろって最大応力を計測している例が見出された(図-5)。この日は 3 連休の最終日でかつ台風 19 号が接近していたためか乗車率が非常に高かった。乗車率の変化に伴い、例えば 70%乗車時と 120%乗車時では、車両を含めた総重量は 6%程異なることが、このような結果をもたらしたと考えられる。
