山崎川感潮域における水質汚濁の現状について

名古屋工業大学大学院 学生会員 ○室屋 京介
 名古屋工業大学大学院 フェロー会員 富永 晃宏

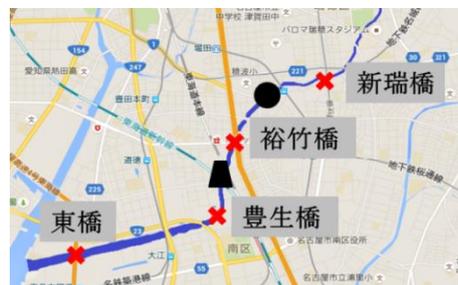
図 - 1 山崎川感潮域

1. はじめに 山崎川は猫ヶ洞池を水源とし、名古屋市を南西に流れる延長 13.6km の感潮河川である。河口から 5.6km までの区間は感潮域であり、近年、白濁、悪臭などの問題点が指摘されている。今まで山崎川河口部に注目した研究はほとんど無く、データが不足していることから、汚濁の原因を解明する手始めとして、感潮域での塩分遡上の実態を把握するべく、下流部での水質観測を実施した。図 - 1 より、新瑞橋までが感潮域であり、図中に示す黒丸は落差工（河口から 5km）、黒台形は堰状の構造物（河口から 3.5km）の位置を示している。
