無人航空機(UAV)を活用したロックフィルダム洪水吐きの健全度調査

パシフィックコンサルタンツ株式会社 北海道支社

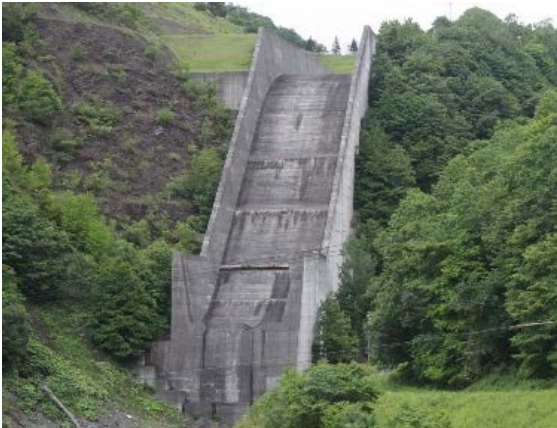
高見ダムの洪水吐きは、水平長：433.5m、鉛直高さ：97m であり、導流部の勾配は、上流側は緩勾配（1/18）、下流側は急勾配（1/1.3）となっている。写真-1 に、洪水吐き下流側から撮影した、急勾配水路部の写真を示す。急勾配水路部は、左岸側は堤体との間の尾根地形により、右岸側は急峻な地形により、目視できない。また、下流側は、スキージャンプ式の減勢方式により比高差があるため、下流地盤からの目視が困難である。このため、急勾配水路部では、ダム完成以降、網羅的な健全度調査が実施されていない。

写真-1 洪水吐き急勾配水路部

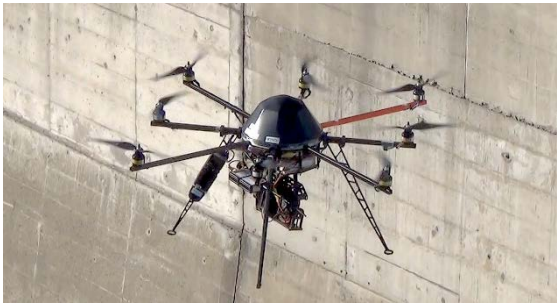
撮影範囲は、洪水吐き越流部、導流部緩勾配部、導流部急勾配部、減勢部の 4 区間とし、各区間の底面と壁面の 2 アングル（計 6 フライト）で 1 日かけて撮影を行った。写真-2 は撮影に用いた UAV である。本調査には、総重量 3.15kg、8 枚羽の UAV を使用した。また、表-1 に搭載カメラの仕様・撮影条件を示す。調査にあたり、事前にテストフライトを行い、写真-3 に示す任意のクラック幅（0.1mm～5.0mm）を記したテストペーパーを用いて、クラック幅認識のキャリブレーションを行った。テストフライト結果から、一般的にコンクリートの補修が必要なクラック幅（0.2mm 以上）を写真から判読できる撮影

写真-2 撮影に用いた UAV

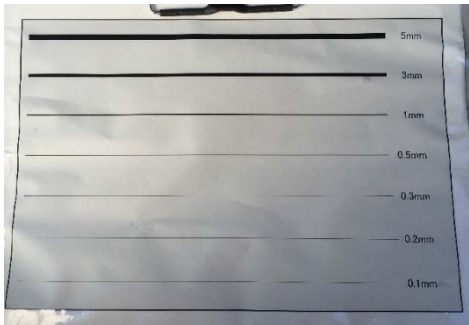
写真-3 クラック幅認識テストペーパー

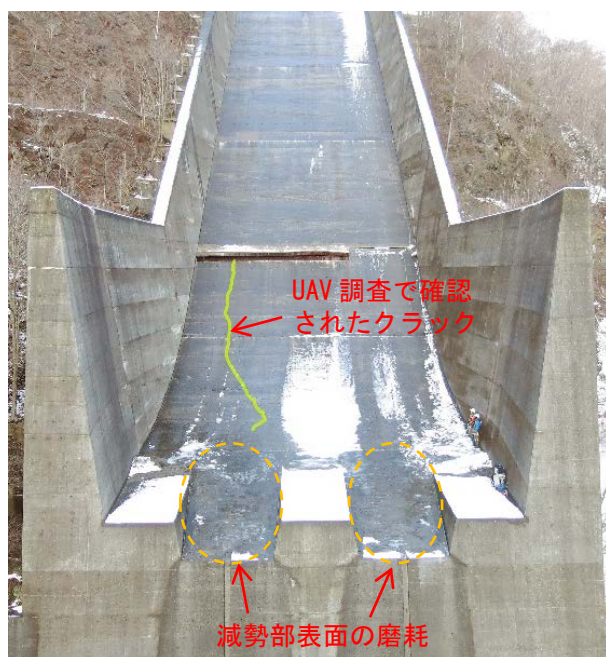
写真-4 洪水吐き急勾配部の状況

写真-4, 5 に、UAV で撮影した急勾配水路部の写真の一例を示す。導流部から減勢部にかけて、隔年で実施される定期検査や日常の目視点検では確認できなかった鉛直方向のクラックを確認した。写真から読み取った結果、クラックが、最大開口幅：約 5.0mm（角の欠け落ちを含むコンクリート表面の開口幅）、延長：約 20m の規模にわたって発生していることを確認した。なお、当該クラックから、漏水や遊離石灰の析出、サビ汁の析出等は見られなかった。当該クラック以外にも、従来、確認されなかった減勢部表面コンクリートの磨耗や、左右岸壁面のコンクリート剥離等の劣化状況を確認した。

本調査で確認された導流部急勾配部のクラックは延長約 20m で連続するが、漏水、遊離石灰の析出、鉄筋のサビ汁の析出等はなく、鉄筋の腐食や、これに関わるコンクリートの剥離等の事象は見られない。このため、鉄筋コンクリート構造物として構造的な安全性に問題はないと判断した。また、洪水吐きの放流機能に影響を及ぼす劣化ではないことから、現状では洪水吐きの機能は維持されている。しかし、今後の出水や地震の発生によってクラックが進展した場合、構造的な安全性や放流機能に影響を及ぼす可能性があるため、ダム総合点検実施要領<sup>1)</sup>に基づく健全度評価では、必要に応じて対策を実施する、予防保全（重点状態監視）と評価した。
