水路トンネル水虫除去車の開発と効果の検証について

1. はじめに

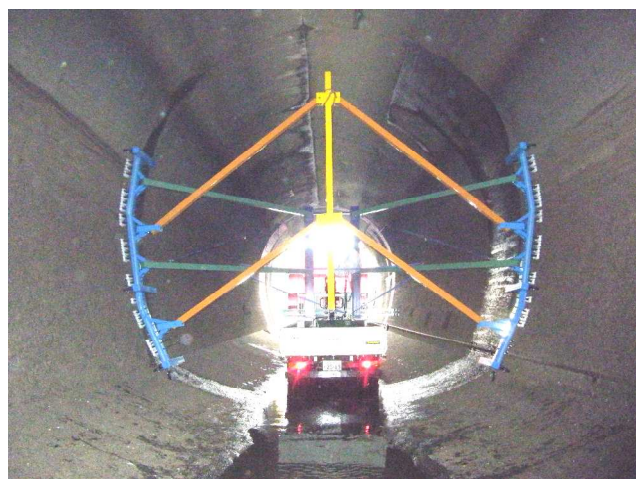
写真-4 水虫除去車による清掃状況

水路トンネル壁面に付着する水虫を効率的に除去する対策として、「水路トンネル内水虫清掃器具（水虫除去車）名称：SENJU」の開発を行った。これは2tトラックに鋼材ユニットと市販のハンドブラシ（お風呂掃除用の硬質ブラシ）を組合せた構造で、水路トンネル断面に合わせた専用フレームとバネによりブラシをコンクリート壁面に圧着させる（写真-4）。水虫は、水路トンネル坑口から下流3kmまでに多く付着していることから坑口～3km区間を清掃する。

トンネル底盤部分の清掃は、トラックでけん引できるブラシのついた鋼製台車により、走行（10km/h程度）しながら行う。

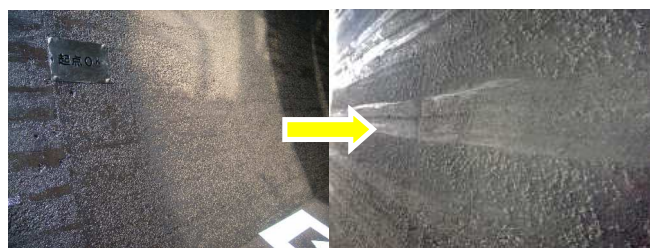
写真-5 水虫除去前後の水路トンネル壁面

今回は初期開発時のトンネル清掃機具にブラシ部分の増設改良と、清掃装置架台の現場組立・解体工数を減らした改良タイプを使用して水虫除去作業を行った（写真-5）。

水虫除去前

水虫除去後
