## 無溶接工法を用いた場所打ち杭の施工報告

東日本高速道路(株) 正会員 ○上原 隆三

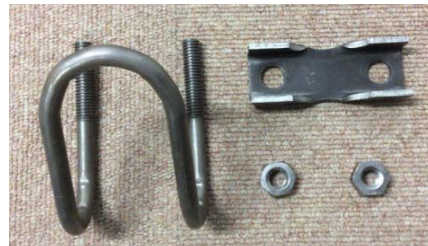
- ①：A工法：鉄筋かごの主筋と帯鉄筋を固定する金具がプレート形状のものにU型フックで固定される構造。  
 ②：B工法鉄筋かごの主筋と帯鉄筋を曲げ加工された丸鋼で固定する構造。

写真-3 固定金具 (B 工法)

写真-4 B 工法

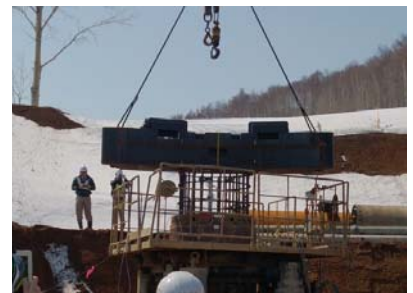
鉄筋かごの沈下及び回転が生じた原因としては、鉄筋の自重による主筋継ぎ手部のズレや主筋・帯筋のズレと考えられたが、場所打ち杭の施工は、ケーシング内での施工となるため、実際に生じている変状を直接目視で確認出来ない。そのため、この変状のメカニズムの解明並びに鉄筋かごの補強方法を検討するため、ケーシング内に鉄筋かごを建て込み、天端部に荷重をかけ変形状況を確認する載荷試験を行った。（写 5）

写真-5 載荷試験の状況

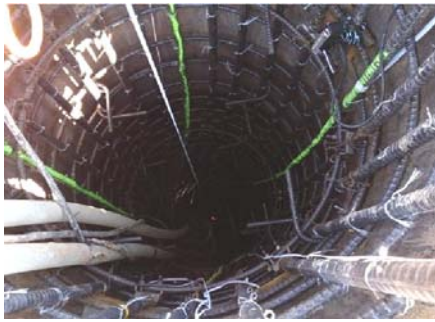
試験の結果、主筋と帯筋の固定部に緩みが生じていたことから、この緩みによって主筋が変形し、この変形により鉄筋かご全体がねじれた事が天端部の沈下及び回転の原因であることが判明した。なお、試験では目視で確認し易くするため主筋 4 本を緑色に着色し試験を実施している。（写 6. 7）

写真-6 ケーシング孔内の状況

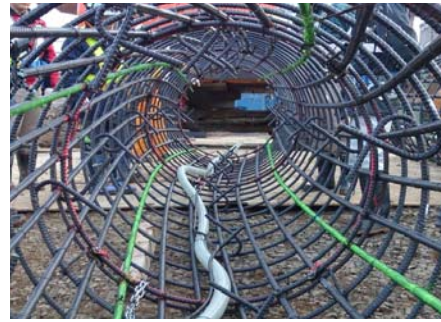
写真-7 試験後の鉄筋かごの状況

載荷試験により得られた鉄筋かごの変状に対する対策として、金具本体の改善及び固定金具での固定箇所を増設を検討した。まず、固定金具の改善（A工法）について、これまでの固定金具では、プレートの穴が片側一方向でのたすき固定となっていたため、僅かな変位でも同じ方向に変位が生じやすく、結果として主筋と帯筋のズレが発生し鉄筋かご全体のねじれが生じることから、固定金具について新たに逆方向にたすき固定できるよう金具を改良し、これを交互に設置することで同方向への偏芯が生じにくい構造とした。（図1）次に、固定金具の使用箇所について当初は、約1割を固定金具で固定していたが、試験の結果を踏まえて、固定箇所を倍以上に増加することで鉄筋かごの変形対策を講じた。なお、これらの対策により、以降の全ての場所打ち杭の鉄筋かごについて、問題は生じなかった。
