平成 27 年 9 月 関東・東北豪雨で破堤した渋井川堤防土の三軸試験

名城大学大学院	学生会員	○高木竜二
名城大学	正会員	小高猛司・崔 瑛
建設技術研究所	正会員	李 圭太
中部土質試験協同組合	正会員	久保裕一

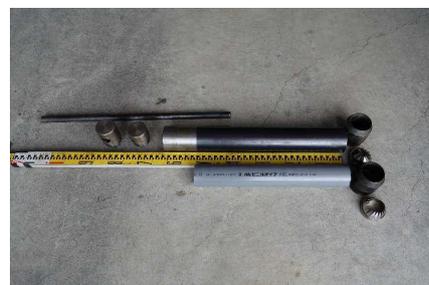
写真 1 特製打ち込み式サンプラー

試料採取は、渋井川左岸堤の合流部から 600m から 750m の 150m の範囲において、我々の研究グループで開発した特製のハンディ式打ち込み式サンプラー³⁾ (写真 1) を用いて堤体法面 19 箇所にてサンプルングを実施した (写真 2)。1 箇所あたり、およそ 50cm の不攪乱試料の採取が可能である³⁾。本報では、合流部から 600m 付近の堤体で採取した No.1 試料と、700m 付近の堤体で採取した No.3 の 2 箇所の土質試料を用いた試験結果を示す。サンプラーのシュー先端の土質試料を用いて各種物理試験を実施した。図 1 の粒度分布に示すように、いずれの位置においても細粒分 20%程度を含む細粒分質砂であった。また、物理試験より、この試料の細粒分は NP であることが確認されている。ただし、他の箇所で採取した堤体試料は、高塑性の細粒分含有率が高い砂質シルトも確認されている。さらに、基礎地盤は高塑性シルトの沖積層であることも確認されている。

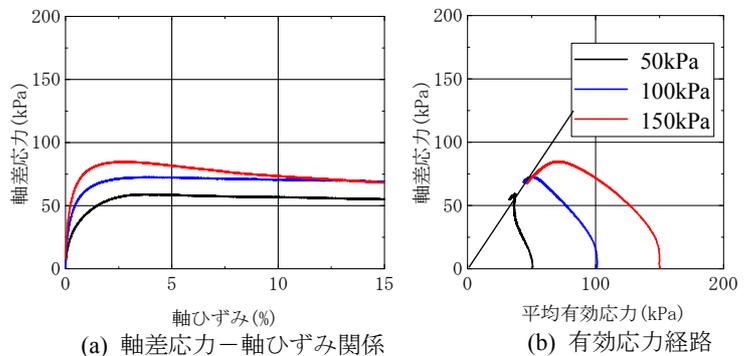
図2 CUB 試験結果 (No.1)

図2および3に、No.1 試料およびNo.3 試料の CUB 試験結果をそれぞれ示す。軸差応力-軸ひずみ関係に着目すると、いずれの試料も低拘束圧を除いて塑性圧縮を大きく伴いながら破壊に至っており、ゆる詰め

の砂質土あるいは粘性土に近いせん断挙動を示している。No.1 試料の有効応力経路図(図2(b))に着目すると、せん断前の間

隙比がほぼ等しい拘束圧100と150kPaの供試体において、最終状態はほぼ同一の有効応力状態になっている。これは、骨格構造を有する粘性土の力学特性がやや強く現れていると考えられる。一方、No.3 試料の有効応力経路(図3(b))は各拘束圧の経路が相似形に近く、正規圧密粘性土の

であり、また骨格構造をほとんど有さないと考えられる。ただし、いずれもM=1.5程度であること、粒度の違いや別途実施した物理試験によって細粒分はNPと判断されていることなどから、両者の土質に本質的な違いはないと考えられる。

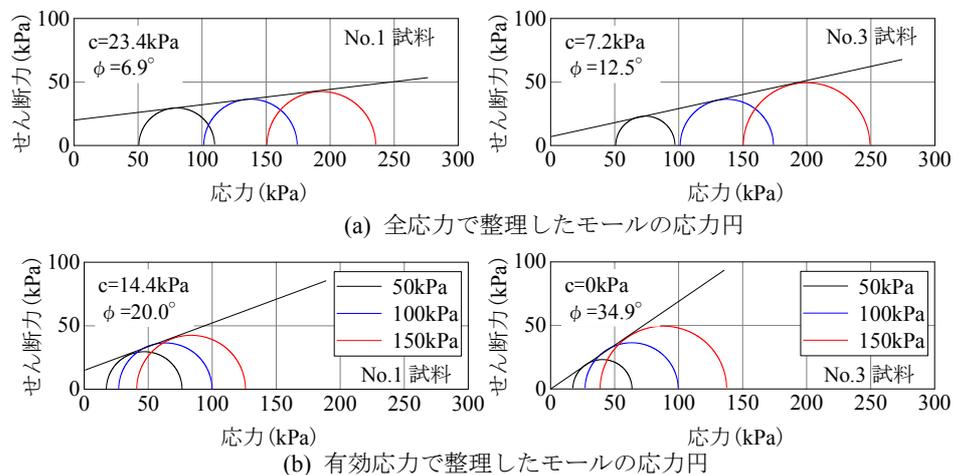
図4 モールの応力円

図4に全応力と有効応力で整理したモールの応力円を示す。いずれもNo.1 試料では粘着力があるように評価されるが、特に低拘束圧においては、比較的大きなせん断応力を有する評価となることが予想できる。一方、有効応力で整理した場合にも、No.1 試料には粘着力が認められる。このNo.1 試料の粘着力は、低拘束圧における過圧密的なせん断挙動と高拘束圧における軟化挙動によるものであるが、これはNo.3 試料と比べて粘土分がわずかに多いことが起因している可能性もある。一方、No.3 試料は粘着力がないが、内部摩擦角が比較的大きく、一見良質な砂質土のようにみえる。有効応力で得られる強度定数からは、いずれの堤体試料も特

段問題ある試料とは解釈できない。しかし、本質的にはゆる詰め

20%程度の細粒分の含有によって、砂質堤体土全体の力学挙動が粘性土になるのは、元々の空隙比が大きくゆる詰め構造であることが主因と思われる。このような砂質堤体土が、吸水軟化によってせん断強度が低下する過程について今後詳細に検討し、当該堤防の浸透破壊のメカニズムを土質力学的に解明する予定である。
