### 長大な切土法面の安定対策工の設計施工実績

鹿島建設(株) 正会員 服部悦士, 藤澤 理, ○上谷泰高  
同上 正会員 村上武志, 森 孝之

#### 1. はじめに

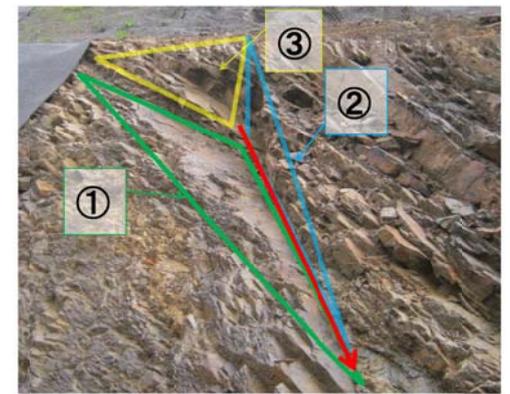
図-1 ブロック崩壊を構成する亀裂面

亀裂の概要	色	主な走行傾斜	備考
① 片理面で構成される亀裂面	緑	N56E41N	既往調査報告に示された片理面の走向傾斜
② のり面に直交方向の亀裂 (起点側部を規制している)	青	N23E74E (~N15W85E)	現地調査データ 湾曲した亀裂が多い
③ のり面に平行方向の亀裂 (背後の分離面となっている)	黄	N85E80N	現地調査データ

法面基盤は片麻岩で、流れ目方向の片理面が発達している。ランダムな亀裂もあり、片理面と亀裂でキーブロックが形成され、これが抜け落ちている箇所を多数確認した (図-1 参照)。また、切土施工が地山の応力状態を変化させ、緩みを発生させた。さらに降雨による地下水位の上昇によって、亀裂面のせん断抵抗力が低下したことが法面変状の誘因と考えられる。

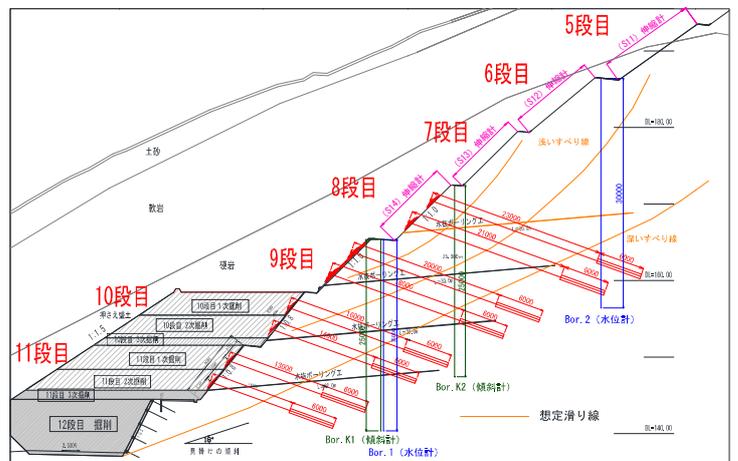
図-2 地質調査横断面図

検討段階では、まず傾斜計の結果とボーリング柱状図からすべり線を推定した。アンカーは CH 級岩盤へ定着するものとし、アンカー体と地盤の周面摩擦抵抗を 1.5MN/m<sup>2</sup>、グラウトの設計基準強度を 24N、付着応力度は 0.8N/mm<sup>2</sup>、アンカーの極限引き抜き力に対する安全率は 2.5 とした。さらに現状の法面形状で常時安全率:Fs>1.0 かつ水位上昇時安全率:Fs=0.95 となるすべり線の物性を逆解析した。その物性値を使用し、

対策工としてグラウンドアンカー工（「EHD 永久アンカー（EHD5-8：許容アンカー力 872.8kN）」）を選定した。所要の安全率を確保するために、奥行きを3.0m、定着長は6.0mで8段として、合計320本（全長17.0m～29.0m）の設計仕様とした（図-2参照）。受圧板は、当該法面が黄鉄鉱土による強酸性土壌のため、耐腐食性の高いFFU（ガラス繊維強化プラスチック）軽量受圧板を選定した（図-3参照）。

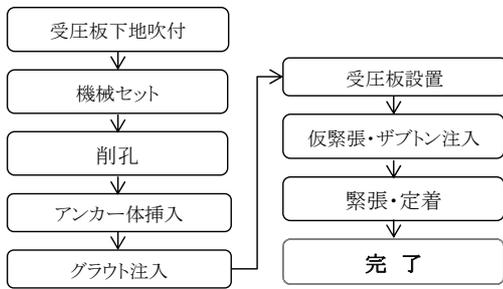
図-4 施工フロー

グラウンドアンカー工の施工フローを図-4に示す。8・9段目のグラウンドアンカー工は、単管足場（写真-2左）を組み立てて作業空間を確保した。10段目と11段目途中までは押さえ盛土を撤去しながらの施工（写真-2右）を実施した。また、11段目途中以降は地山をアンカーの施工高さに従い順次、掘削しながらの施工とした。

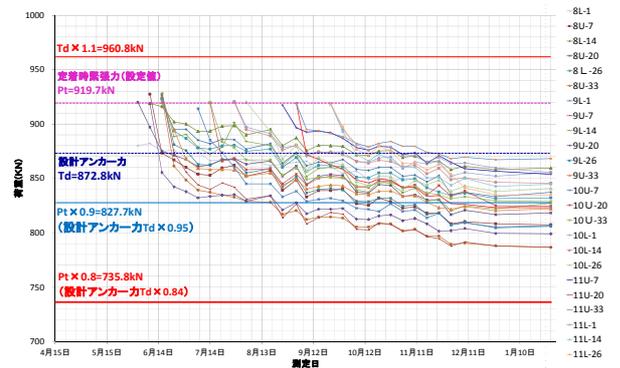
図-5 有効緊張力 (Pe) の経時変化

地山の変状を動態観測によりモニタリングし、法面の安定を確認しながら切土施工を実施した。アンカーの残存緊張力の観測結果を図-5に示す。切土完了まで残存する有効緊張力 $P_e$ が定着時緊張力に対して80%以上、かつ設計アンカー力以下となっており健全な状態であることが確認された。また、実施した水抜きボーリング（8段目から11段目において $L=30\text{m}/\text{本} \times 43\text{本}$ ）からの合計排水量は平均14ℓ/min、最大排水量は降雨後に158ℓ/minを記録した。
