## グラウンドアンカーの損傷事例とその原因に対する一考察

(株)ネクスコ東日本エンジニアリング 正会員 ○西村 光司  
 (株)ネクスコ東日本エンジニアリング 小林 怜史  
 東日本高速道路(株) 関東支社 渡辺 陽太  
 (株)ネクスコ東日本エンジニアリング フェロー 永井 宏

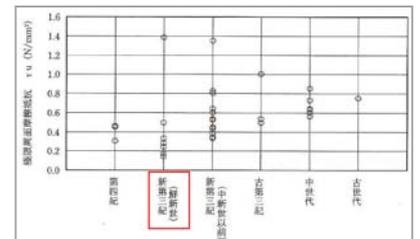
図-1 地質年代と周面摩擦抵抗の関係<sup>2)</sup>

一般にアンカー体の設計は、アンカー体と地盤の間に生じる極限周面摩擦抵抗の値は、引抜き試験によって求めるのが望ましいとされるが、現場の状況により設計に先立って引抜き試験を実施することが困難な場合が多く、表-3より設定した値を引抜き試験で確認する流れとなることが多い。また近年、蛇紋岩や第三紀の泥岩・凝灰岩などは周面摩擦抵抗が小さいことが報告されており、当該地質を定着地盤に設計する場合には注意が必要である(図-1)。したがって、それ以前に設計されたアンカーについては、設計・施工段階で設定した極限周面摩擦抵抗値を用い

て実施した引抜き試験から当時は特に問題がなかったアンカーであっても、長期的な定着地盤の風化・劣化の進行により周面摩擦抵抗の値が徐々に低下し、今回の引抜けや引抜け傾向を示したものと推察される。このようなアンカーに対しては、アンカー体の健全性を評価するため、定期的に「維持性能確認試験」などの追加調査を実施する他、目視調査等により周辺地盤の変状の有無についても確認し、のり面の安定性を評価する必要がある。
