## 走行車両の音響反射によるトンネル覆工コンクリートの振動計測

明石工業高等専門学校 正会員 ○鍋島 康之

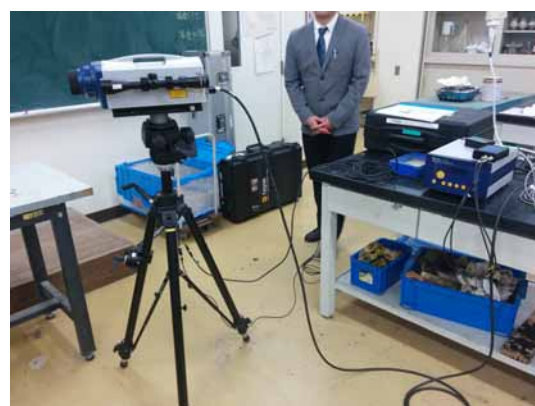
写真1 レーザードップラー振動計

兵庫県下の国道9号線にある2箇所のトンネルにおいて車両が走行時に発する音響を覆工コンクリートが反射する際に発生する振動をレーザードップラー振動計（写真1, Laser Doppler Vibrometer, 以下LDV）で計測した。計測を行ったトンネルの覆工コンクリートは写真2に示すような亀裂が確認できた。劣化の程度が進行するほど、健全な箇所と異なる振動挙動を示すことが考えられる。レーザを照射した点が振動している場合、反射光はドップラー効果により周波数に変化が生じる。LDVはその変化を感知することで正確な振動の速度と変位を検出できる。橋梁分野では、鋼箱桁橋の補強前後の常時微動比較<sup>1)</sup>や斜張橋の健全度評価<sup>2)</sup>にも用いられている。今回使用したLDVは $\mu\text{m}$ レベルの微小な変動を遠距離から非接触で測定できるシステム（ポリテックジャパン（株）RSV-150、仕様は表1参照）である。LDVによる振動計測は車両が接近し、通過するまでの10秒間の振動を計測した。振動計測と同時に車両走行時の騒音レベルについても騒音計で測定した。なお今回の振動計測は写真3に示すようにトンネル内の歩道部分から覆工コンクリートの振動を計測した。

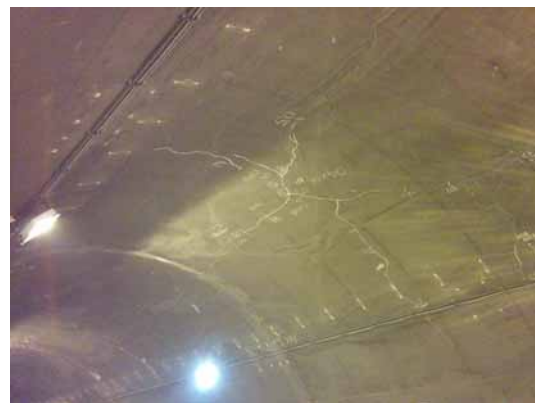
写真2 覆工コンクリートの状況

回の実測結果では、大型車両の通過時に最大値が記録されたわけではなく、普通乗用車の騒音（最大値）とあまり差が見られなかった。この結果から、トンネル内は車両走行時には非常に高い騒音が発生していることが確認できた。次に、車両総工事に発する音響による覆工コンクリートの振動計測結果の一例を図3、4に示す。LDVを用いているため、測定結果は速度で示している。今回は写真2に示したような覆工コンクリートに亀裂が発生している箇所の周辺部1点を測定するシングルポイント計測を実施した。なお図3の振動を計測した際の騒音レベル（最大値）は93.1dBで、図4の場合は91.7dBであった。図3では車両が測定箇所へ近づく際に大きな振動がパルス的に生じている（図3の赤色矢印）ことがわかる。図4でも同じく車両が接近する際にパルス状の振動（図4の赤色矢印）が生じている。しかしながら、図3では車両通過時および通過後にもパルス状の振動（図3の青色矢印）が見られたが、図4では車両通過時にはその様な振動は確認できなかった。今回の計測では、走行車両の車種（大型車両、普通乗用車）、速度、台数（単独、複数走行）など走行車両に関する詳細なデータを収集していなかったため、どのような走行状況で覆工コンクリートが振動しているのか検討できなかった。また、車両の走行音にはエンジン音・排気音だけでなく、タイヤと舗装の走行音も含まれ、舗装表面の粗度に影響するところが多い。

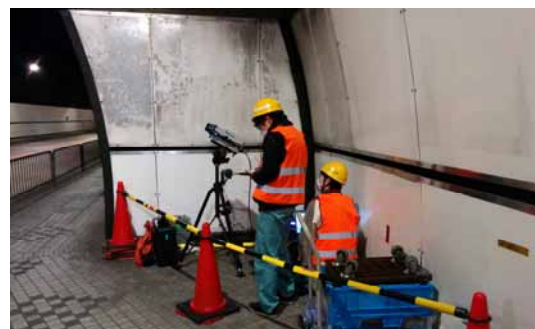
写真3 トンネル内計測状況
