脆弱地山での神社・鉄塔直下における補助工法の設計と施工に関する一考察

楮根第3トンネルは、現在建設中の中部横断自動車道の一部、延長 L=165mの山岳トンネル工事である。

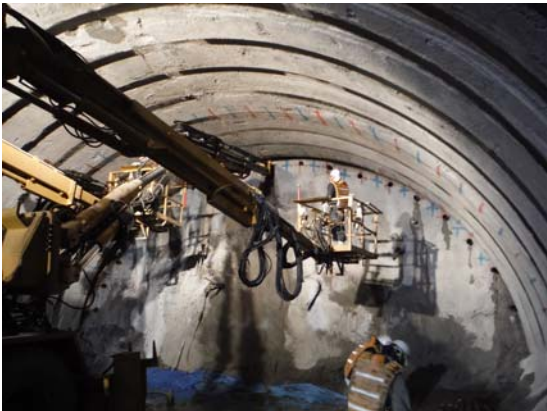
写真-1 長尺鋼管フォアパイリング施工状況

そこで、地山条件の変更に伴うトンネル設計の見直しを行い、補助工法を駆使して掘削を進めた（写真-1,2）。本稿では、トンネルの補助工法の設計と施工時の計測管理手法について述べる。

| | 補助工法 | 天端安定対策：多段式長尺鋼管フォアパイリング<br>（L=13.5m, 15.5m, φ114.3mm, @900mm, 打設間隔5m）<br>注入式フォアボーリング<br>（L=4.0m, φ25mm, @600mm, 打設間隔1m） |

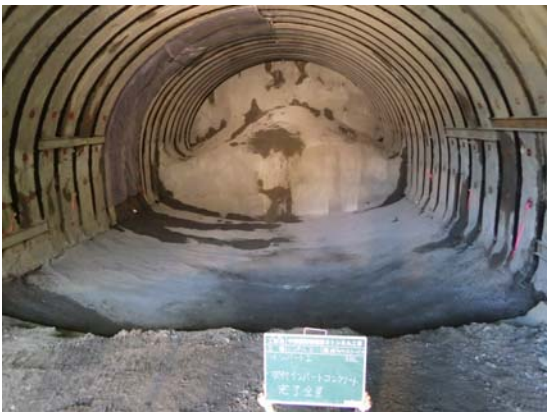
写真-2 吹付けインバート(早期閉合)施工状況

既施工区間で得られた計測結果から、トンネル自体の変位は小さいものの、地耐力不足から沈下量が大きく、地表面のとも下がり傾向が見られたため、吹付けインバートによる早期閉合、地耐力対策として脚部補強工（フットパイル）を、先行変位を抑制する目的で長尺鋼管フォアパイリングおよび長尺鏡ボルトを採用した（図-1）。

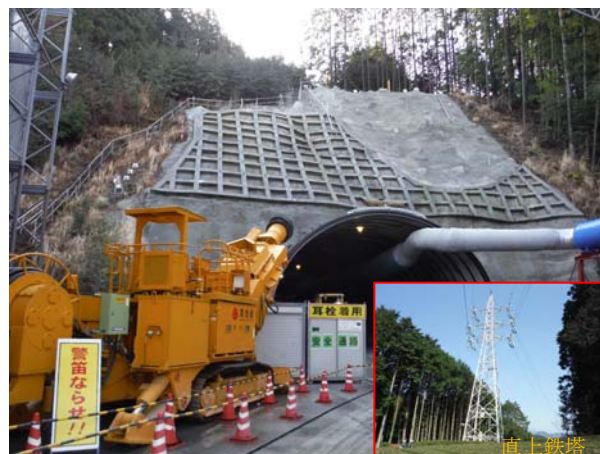
写真-3 トンネル坑口全景(終点側)

トンネルの進捗は3月末現在、上半 107m, 下半 91m, インバート 89mの施工を完了している(写真-3)。
