ALOS-2 を用いた鬼怒川流域における平成 27 年台風 18 号による浸水状況の把握

日本大学	正会員	○内田	裕貴
日本大学	正会員	青山	定敬
日本大学	正会員	杉村	俊郎

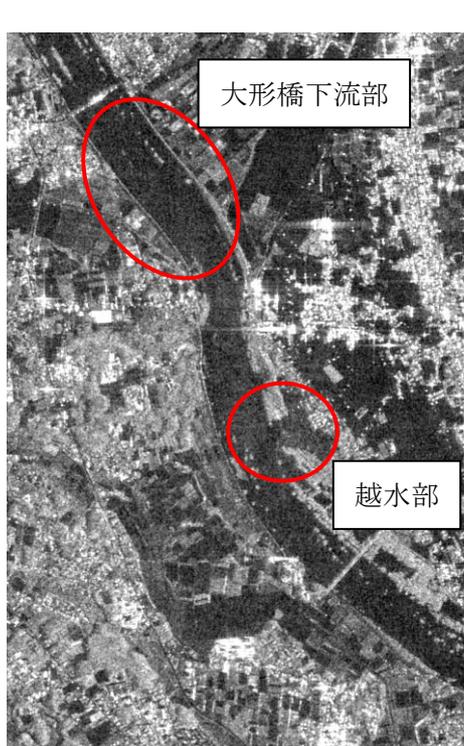
図-2 ALOS-2 による堤外地の状況

鬼怒川の大形橋下流部（下妻市）では，データ A・B ともに堤防を視認することができた．これは堤防がレーダ照射方向に対して直行する方向にあるため，視認しやすいものと思われる．また，水面幅も視認することができた．一方，常総市若宮戸の越水部では，データ A から堤防上を越水している状況を視認することができた（図-2 参照）．また，越水約 40 時間後のデータ 2 からは，河道内水位が低下しており，場所によっては河道内の中洲を明瞭に把握することができた．

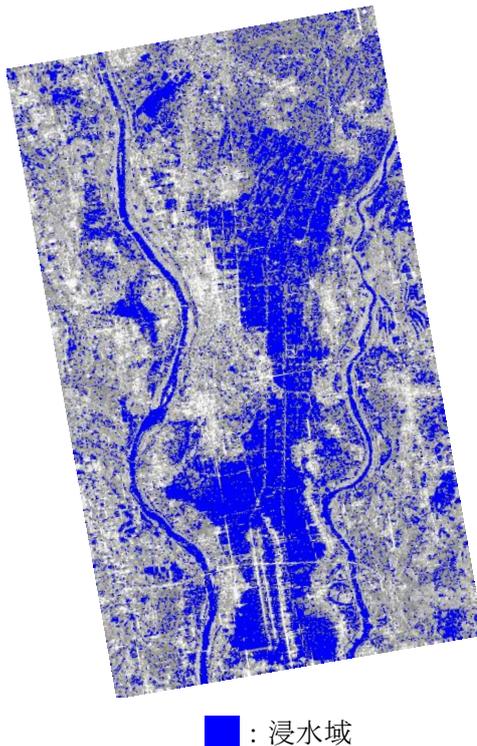
図-3 浸水域推定画像

データ B において，常総市の破堤部下流側では，周辺と比べて後方散乱係数が低いところが見られる．その境界部を調べたところ，後方散乱係数の値は-15dB であった．このため，浸水域は後方散乱係数-15dB 以下と判断して作成した浸水域推定画像を図-3 に示す．検証のため，国土地理院発表の推定浸水範囲と比較した結果，浸水域の境界部が概ね一致していることを確認した．

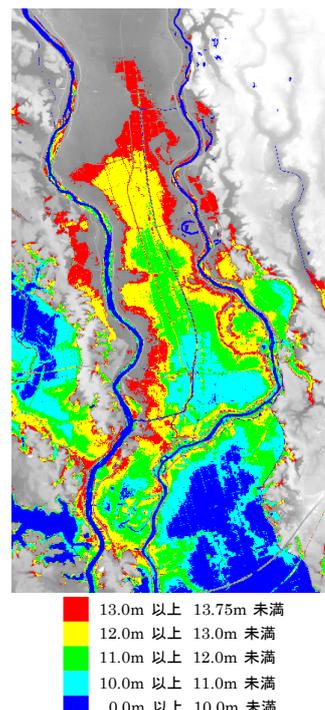
図-4 浸水域箇所の標高

また，国土地理院が公開している数値標高モデル（5m メッシュ）を使って，浸水域と標高との関係について調べた．図-4 は，9 月 11 日 13 時における破堤による浸水域と標高との関係を示したもので，浸水域の標高差が 3m 程度と小さいため，浸水域は概ね標高 13.75m 以下の範囲と一致していた．
