## UAV 動画キャプチャ画像による道路損傷評価

(株) 新星コンサルタント 正会員 ○中島 英敬  
 (株) 新星コンサルタント 非会員 飯田 貴博  
 (株) 新星コンサルタント 非会員 和具麻里子  
 日本大学 正会員 朝香 智仁

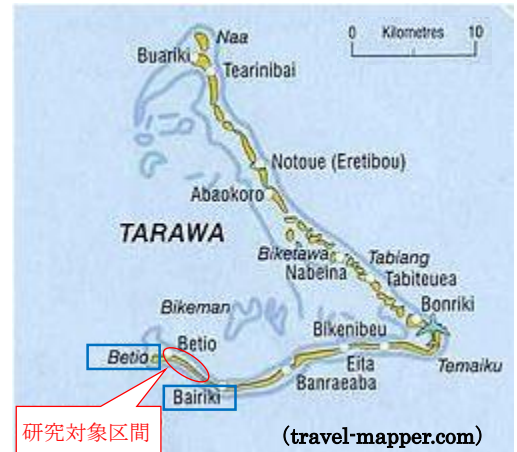
図 1 研究対象位置図

図 1 は, 本研究にて対象である海上道路の位置を示した図である。対象区間である海上道路は, キリバス共和国ギルバート諸島内のタワラ環礁にて, ベティオ島とバイリキ島を結ぶ約 3.24Km (道路の天端幅 11m) の護岸を有した道路である。サイクロン等の高波によりしばしば海上道路舗装部に損傷を受けており, 補修計画の基礎資料を得るために地形測量および路線測量等が必要であった。2015 年に測量調査と同期して, UAV (写真 1) を用いた動画撮影を実施した。

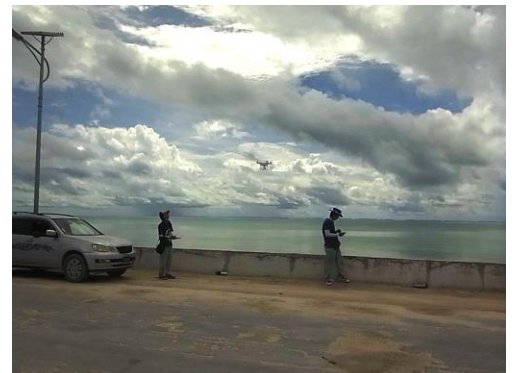
写真 1 現地 UAV 撮影状況

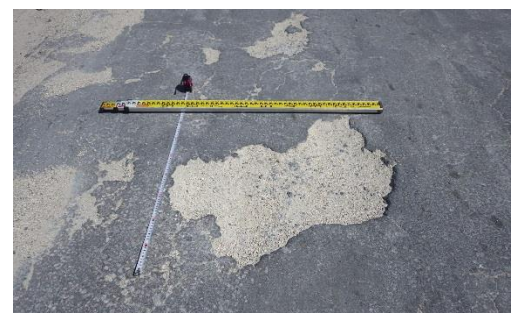
写真 2 現地道路舗装損傷状況

本研究では UAV にて撮影した動画から約 300 枚のキャプチャ画像を切り出し, モザイク画像を作成した。モザイク画像と横断測量成果(CAD 図面)を重ね合わせ, 横断測量の測線上にある道路損傷幅と計測した道路損傷幅(写真 2)の相関関係を解析した。
