ジョン・F・ケネディ国際空港における EMAS の導入状況について

(一財) 港湾空港総合技術センター 正会員 ○ 島田 伊浩
 (一財) 港湾空港総合技術センター フェロー会員 八谷 好高

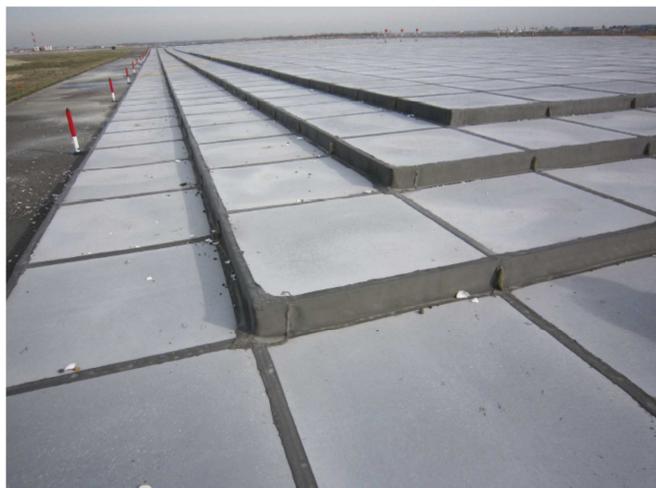
写真-1 4R 滑走路端 EMAS の状況(外観)

JFK 空港では、1996年に世界初のEMASが4R滑走路に導入されている。その後、1999年に再設されている。また、22L滑走路には、EMASが2007年に設置された後、2015年には再設置されている。写真-1, 2は、JFK 空港におけるEMASの設置状況である。

JFK 空港では、環境面から滑走路端部に用地の確保ができないため、EMASを導入している。

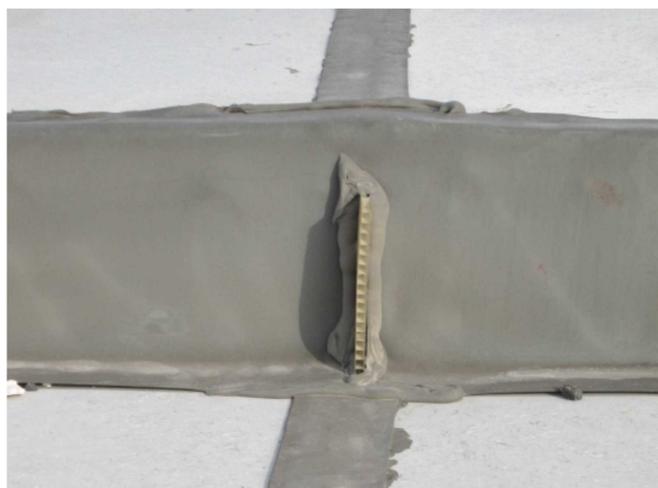
写真-2 4R 滑走路端 EMAS の状況(水抜きパイプ)

雨水がジョイントから浸入して材料を劣化させることから、ジョイントならびに端部をシールするとともに、水抜きパイプを設置することが必要となる。
