既設橋台における木杭基礎の使用事例

(株) ジェイアール総研エンジニアリング 正会員 ○木村 礼夫
 東武鉄道株式会社 矢野 哲郎
 鹿島建設株式会社 南場 敏光
 東京農業大学 大林 宏也

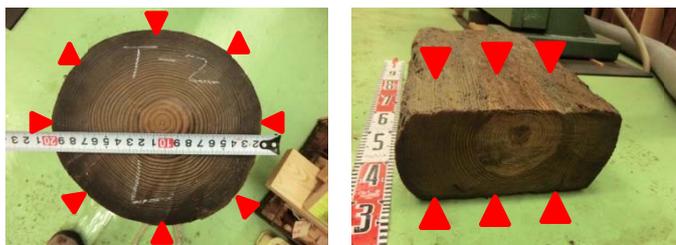
図.2 打ち込み試験の実施位置(▲は試験位置)

既設橋台の撤去時に木杭の配置状況などを観察し、写真に記録した。今回の撤去作業では、木杭の杭頭付近のみを撤去する計画であったことから、撤去した木杭の一部に対してピロディン打ち込み試験機(Proceq社製, pilodyn6J)を用いたピロディン打ち込み試験(以下、「打ち込み試験」)を行った。一般に打ち込み試験は、ピロディン打ち込み試験機の打ち込み量(以下、「打ち込み量」)が小さいほど硬く、打ち込み量が大きいほど柔らかい傾向を示す。打ち込み試験は、上り線橋梁・下り線橋梁の木杭とはしご胴木に対して調査を行い、木杭は1断面あたり8カ所、はしご胴木は上下面それぞれ3カ所に対して試験を行い、得られた結果の平均値を打ち込み量とした。調査対象の諸元を表.1に、試験実施位置

を図.2 に示す。

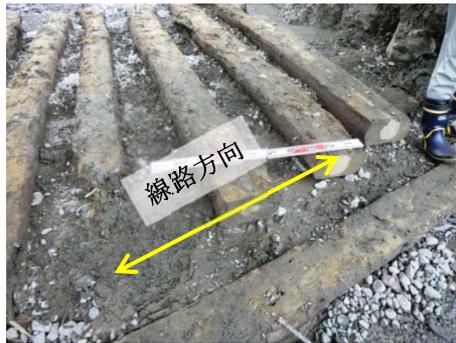
図.3 はしご胴木の設置状況

上り線橋梁の橋台の基礎形式は、木杭の上部にはしご胴木が設置されたプランキング基礎形式で、橋台のフーチング以下は、均しコンクリート、はしご胴木、木杭の順に構築されていた。はしご胴木の設置状況を図.3 に示す。はしご胴木と木杭、はしご胴木とは

はしご胴木は鋼製の“かすがい”で固定されており、はしご胴木の内側は玉石を含めた砂礫に置換されていた。下り線橋梁の橋台の基礎形式は、上り線橋梁の基礎形式とは異なり、はしご胴木は設置されておらず、橋台のフーチング以下は、均しコンクリート、木杭の順に構築されていた。また、木杭は全て地下水以下に施工されていたことも確認した。図.4 に上り線橋梁に設置されていた木杭の一例を示す。一般に木杭はその樹皮を剥皮して使用している事例が多いが、本橋梁の木杭では樹皮を剥皮せずを使用している皮付き丸太が確認された。打ち込み試験の結果を図.5 に示す。杭頭まで粘性土に接していた下り線橋梁の木杭は比較的打ち込み量が小さい値を示した。一方、上り線橋梁の木杭は、砂礫に接していた部位（はしご胴木下面、杭頭）の打ち込み量が、粘性土に接していた部位の打ち込み量と比較して大きな値を示し、調査位置が深くなるにつれ打ち込み量は小さくなる傾向が見られた。
