# 長時間車両火災によるトンネル構造部材の損傷に関する耐火試験

(株) エーアンドエーマテリアル 正会員 ○伊澤 政弘  
早稲田大学 フェロー会員 清宮 理

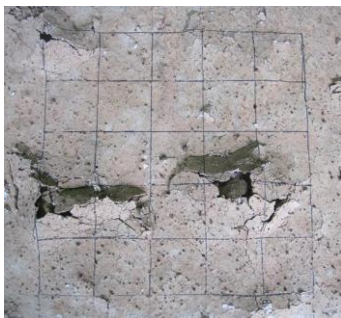
写真-1 PP コンの加熱後の状況

耐火被覆板なしの高強度コンクリート (PP コン) の試験体について、加熱表面から 50mm 位置の最高温度は 548℃、100mm 位置の最高温度は 338℃であった。この位置に混在している PP 繊維は既に融解し、一部は燃焼しているものと推測される。試験体取出し後の PP コン加熱表面の状況については、ひび割れや爆裂は認められなかった。しかし時間の経過に伴い写真-1 に示すように加熱表面のコンクリートが浮き上がり一部に損傷が生じた。これは加熱終了後に加熱側表面の温度降下による収縮時の圧縮応力により損傷個所が表面側に押出され浮き上がりが生じたものと推測される。写真-2 に耐火被覆板なし普通コンの加熱表面の状況を示す。試験体取出し後、加熱表面は赤褐色に変色し表面にひび割れは生じていなかった。しかし時間の経過に伴い表面に多数の微細なひび割れが生じた。
