気候及び地理条件に着目した塩害の影響要因の分析

芝浦工業大学大学院  
元芝浦工業大学大学院  
芝浦工業大学  
芝浦工業大学

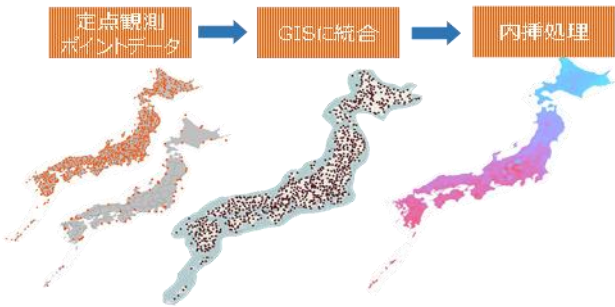
図-1 マップ作成手法 (概略図)

作成した。図-1 にマップ作成の手法の概略図を示す。

本研究では、地域毎の特徴を整理するために日本のマップを作成することにした。そこで、地理や気候などの多様なデータを地図上に統合するために、Geographic Information Systems (GIS) を用いた。また、2.1 に記したデータは各地点での点データであり、点間の距離が 10km 以上離れている。そのデータを利用する際に、最近隣点を利用するのが適切でない可能性があるため、内挿手法を用いて面的データを

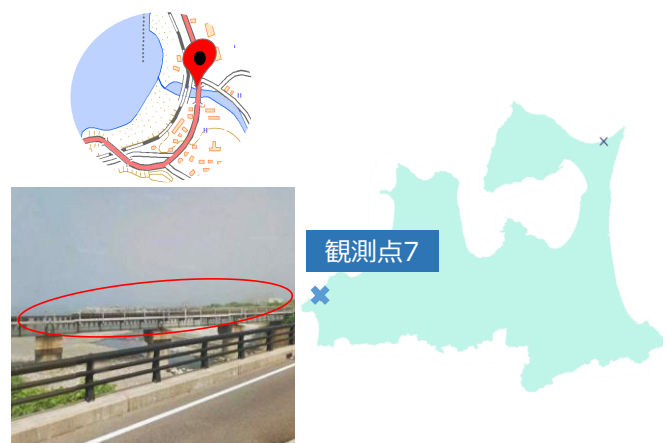
図-4 観測点 7 のミクロ環境

図-4 に観測点 7 のミクロ環境の詳細を示す。観測点 7 では推定値よりも観測値の方が低い結果となっている。この原因として、写真手前の対象構造物に対して、奥側の海岸方向に鉄道橋が沿うように存在していることが確認できる。この鉄道橋が観測対象構造物の遮蔽物となり、観測値が小さくなったと考えられる。
