## 供用 85 年を経過した道路橋橋台の腐食状況調査

調査対象である旧御幸橋は 1930 年に京都府道 13 号京都守口線に架けられた鋼ゲルバー鉄桁橋である。橋梁の老朽化および交通量の増加に伴い 2003 年に新橋が架けられたことで、撤去されることが決まっており、現在は橋台のみが残されている。本調査では、中性化深さの測定、塩化物イオン量の測定、透気係数の測定および腐食生成物の分析を行い、腐食状況および腐食の原因について検討を行った。

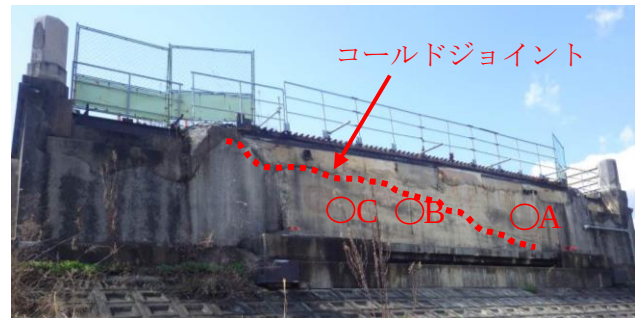
写真 1 調査箇所

調査対象の橋台には写真 1 に示すようなコールドジョイントが生じていたため、調査は写真 1 に示す 3 箇所で行った。鉄筋かぶりはいずれの採取箇所でも 50mm であった。

調査箇所 B および C で確認されたひび割れは主鉄筋に対して直角方向に生じていたものであり、腐食により生じたものではないと考えられる。はつり箇所ではフェノールフタレインの噴霧により中性化深さを測定し、腐食生成物の採取を行い、採取した試料はラマン分光法により分析を行った。また塩化物イオン量の測定は電位差滴定法により行った。

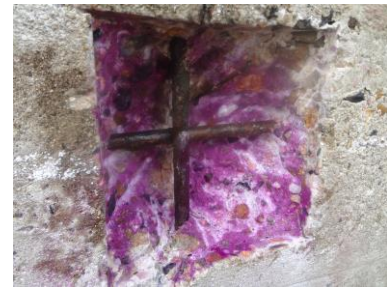
写真2 中性化の進行の様子

いずれの測定箇所においても中性化の進行はほとんどなく、10~15mm であった。腐食が進行していた測定箇所

Cにおける中性化の進行の様子を写真2に示す。
