## 白鳥大橋におけるふっ素樹脂塗料の残存塗膜耐用年数推定に関する一考察

株式会社ドーコン 正会員 ○佐々木康史

北海道開発局 室蘭開発建設部 非会員 島田 武

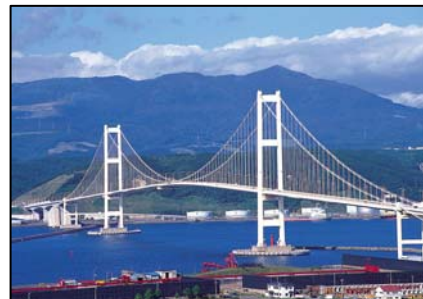
写真-1 白鳥大橋

北海道室蘭市に架かる一般国道 37 号白鳥大橋(写真-1, 2)は、ふっ素樹脂塗装(表-1)を採用した長大吊橋である。但し、表-2 に示すように、'92 年の主塔完成から数えると、現時点で 20 年が経過しており、ふっ素樹脂塗料を採用した橋梁としては、初期の橋梁と言える。また、本橋は海上に架かる長大橋梁であるため、塗装の塗り替えには多大な費用を要する。そのため、予防保全的手法に基づいた計画的な塗り替えを行うことが不可欠であり、的確に塗膜の残存耐用年数を予測評価することが必要である。このような観点から、本論文では、適切な塗り替え計画策定に向け、塗膜の残存耐用年数予測に関する検討を行ったので報告する。
