超音波法による鉄筋腐食の発生状況の定量的評価に向けた基礎的検討

徳島大学大学院 学生会員 ○福富隼人
 徳島大学大学院 正会員 渡辺 健
 徳島大学大学院 フェロー 橋本親典
 阪神高速道路(株) 非会員 宮崎一樹

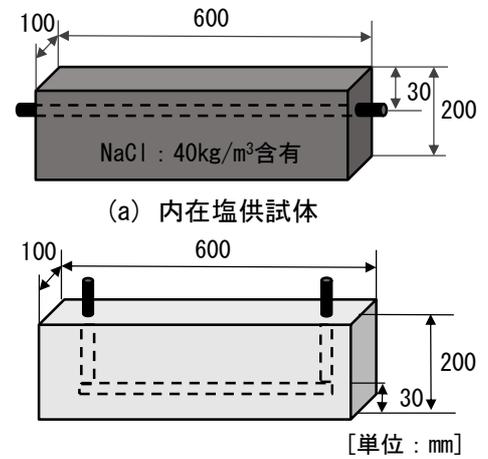
図-1 供試体概要図

(b) 電食試験用供試体

供試体の概要図を図-1に示す。使用したコンクリートはスランプ $10 \pm 1.5\text{cm}$ 、空気量 $5 \pm 1.0\%$ を満たすものとした。内在塩の供試体には、塩化ナトリウム(以下、NaCl) $40\text{kg}/\text{m}^3$ を練り混ぜ水に混合し、コンクリートを打ち込んだ。電食試験の供試体は、供試体上面に鉄筋を張り出す形とした。また、計測期間中に内部ひび割れの発生状況を確認できるように、両試験の供試体は3体ずつ作製し、28日間の湿布養生を行った。

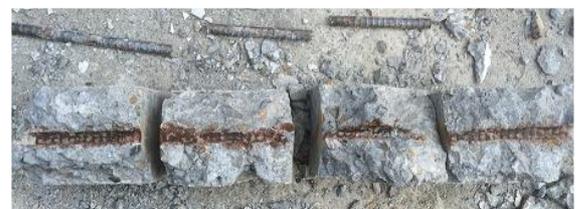
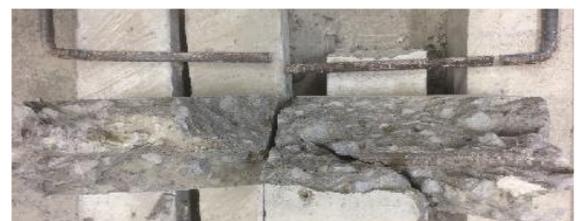
写真-1 供試体の内部状況

(a) 内在塩 6週目

(b) 電食試験 30A・hour

図-5に見かけの伝搬速度、図-6に波形面積を示す。内在塩による結果と同様に、腐食の発生に伴い伝搬速度の増加が考えられたが、積算電流量が20A・hourまでほぼ横ばいで、25A・hour以降で伝搬速度が減少することが確認できた。伝搬速度の減少はひび割れによるものであると考えられるが、伝搬速度が増加しなかった要因としては、電食試験により水酸化カルシウムが析出、蓄積することで、コンクリート内部に微小なひび割れを発生させることが報告されている²⁾。そのため、腐食生成物がひび割れから溶出し、付着性の向上の効果が表れなかったと考えられる。写真-1を見ると、内在塩に比べ、電食試験で鉄筋付近の位置に錆汁が確認されていないことからそのように推察される。
