## 鉄筋探査用RCレーダを用いた点検困難箇所のコンクリート非破壊診断技術

株式会社復建技術コンサルタント 正会員 小早川 正樹  
(同) 正会員 唐 木 正史

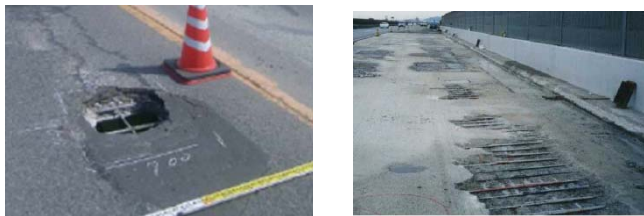
写真-1 床版土砂化・抜け落ち事例<sup>1)</sup>

近年、インフラ施設の老朽化が進み、道路橋においても床版コンクリート上面の土砂化が顕在化し、抜け落ちに繋がる事故が増加している。(写真-1・図-1)他、中空床版橋のコンクリート内にあるボイド管の浮き上がりによる陥没事故も発生している。(図-2)特にコンクリートの土砂化は、積雪寒冷地では特に凍結防止剤に含まれる塩分により床版内の鋼材が腐食膨張し浮きが発生し、さらに凍結融解による凍害と輪荷重によりコンクリートの土砂化が急速に進展する。この結果、有効床版厚が減少し、せん断破壊に至ると考えられる。

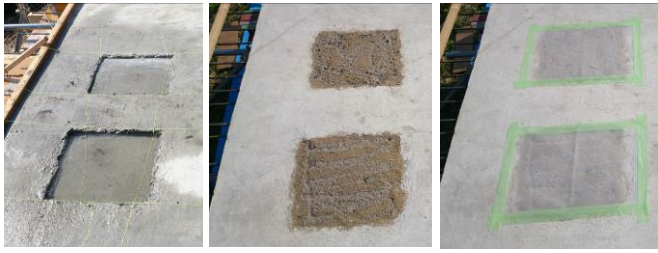
写真-2 供試体施工状況写真  
(左から、箱抜き状況、破砕材埋め戻し、カバー)

劣化部はコンクリート版上面の中央部2箇所それぞれ深さ $t=20, 40\text{mm}$ で、床版の土砂化を模した損傷を $450\text{mm} \times 400\text{mm}$ の寸法で作成し、コンクリート破砕材に水分を含ませた材料で埋め戻した後、その上面にアスファルト舗装 $t=50\text{mm}$ を施工した。(図-3・写真-2)
