樋門函体におけるひび割れモニタリングに関する検討

日本工営（株） 正会員 ○金本 康宏  
日本工営（株） 正会員 鹿内 陽介  
国土交通省東北地方整備局東北技術事務所 法人会員 郷家 康弘

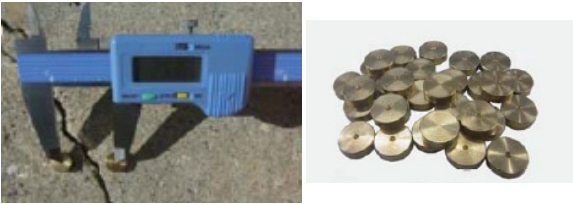
表1 検討に用いたひび割れゲージ

| 概要 | Aタイプ<br>(目盛を読み取るタイプ) | Bタイプ<br>(デジタルノギスを使用するタイプ) |
| | <p>ひび割れを跨ぐようにゲージの両端をコンクリート表面に接着剤で固定する。ゲージの目盛を読み取り、ひび割れの進展状況を定量的に把握する。</p> | <p>ひび割れを跨ぐように金属製チップをコンクリート表面に接着剤で固定する。チップ中央にある穴にデジタルノギスの先端を当て、ノギスの値を読み取り、ひび割れの進展状況を定量的に把握する。</p> |
| 精度 | 最小読取値 0.05mm | デジタルノギスの最小読取値 (0.01mm) |

検討に使用したひび割れゲージを表1に示す。
