## 漏洩磁束法によるプレテンションPC I 桁橋におけるPC鋼材破断非破壊検査

(株)四国総合研究所 正会員 ○廣瀬 誠

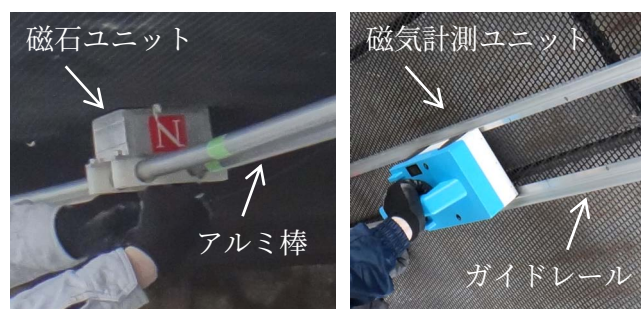
写真-2 鋼材破断非破壊検査装置による実橋調査状況

(1)磁石ユニットによる着磁

(2)磁気計測ユニットによる磁束密度測定

コンクリート表面から、永久磁石を内蔵した専用の磁石ユニット(写真-1(1))によってPC鋼材を磁化させ(写真-2(1))、磁気計測ユニット(写真-1(2))でコンクリート表面の磁束密度を測定することにより(写真-2(2))、破断箇所付近からの漏洩磁束を検知し、磁束密度分布波形を診てPC鋼材破断の有無を判定するものである。PC鋼材が健全な場合は、着磁範囲でほぼ一定の勾配を持つ磁束密度波形が得られる。一方、PC鋼材が破断している場合は、破断位置を挟んでN極、S極の連続したピークを持つ「S字形」の波形が得られる。

着磁は小型磁石ユニット(2.4kg)を使用。本調査では専用治具（写真-2 内のアルミ棒）を使用し、PC 鋼より線 2 組毎に着磁した（1 往復×6 ライン/桁）。磁石ユニットの S 極を後述グラフ（図-1）の右側に向けた。

磁束密度の測定は、磁気計測ユニットの前面に配置された 3 センサを活かし、PC 鋼より線 1 組毎ではなく、3 組毎/ラインに行った（4 ライン/桁）。なお、測定の位置決めのために、ガイドレールを使用した（写真-2）。

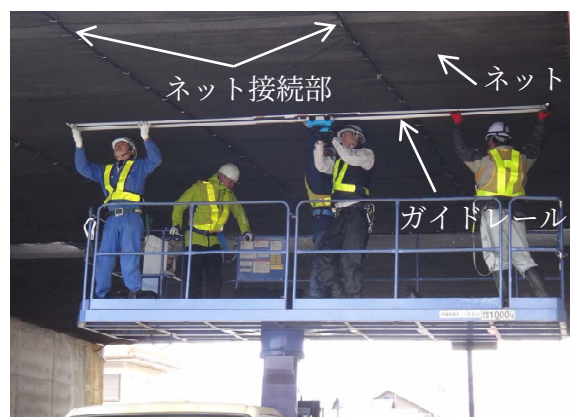
(3)高所作業車デッキ上での作業状況

プレテンションPC I 桁橋（1 桁幅 320mm の最下段 PC 鋼より線 2 本×10 組）を対象とし、桁下面側から、高所作業車（デッキ長 4.4m）を用い、東西 2 箇所（4m×17 桁/箇所）に分けて漏洩磁束法による調査を実施した。
