狭隘施工に関する高架橋柱耐震補強工事の考察

東亜建設工業(株) 正会員	伊藤 弘毅	東京地下鉄(株) 非会員	○福田 司
東亜建設工業(株) 正会員	森 一弥	東京地下鉄(株) 非会員	阿部 敏秀
東亜建設工業(株) 非会員	那須 智彦	東京地下鉄(株) 非会員	山崎 寿人

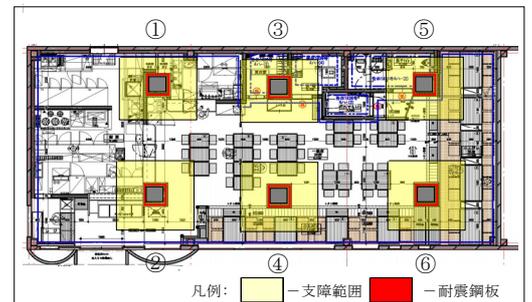
図－1 支障範囲図

当該工事の一例として飲食店での施工事例を上げる。図－1に店舗の平面図を示す（赤色：耐震鋼板、黄色：支障物撤去範囲）。駅構内や店舗施設では外観仕上げが優先されることから、床・壁・天井の内装裏の非常に狭いスペースに防火設備・電気線・通信線・警備システム・空調設備等、様々な重要設備が設置されている。施工支障範囲にこれら重要設備がある場合はそれら設備の一時移設・復旧作業が発生する。重要設備によっては管理部署が多岐にわたる事が多々あり、移設までの調整には多大な時間を要する。また、これらの配線・配管は施工実施年数の関係等から正確な寸法・位置の図面・データが残っていることが少なく、現場で事前に完全に把握する事は非常に困難である。しかし、そのどれもが少しでも損傷を受けると、何万人もの乗客を運搬する鉄道運行への影響が懸念される。このようなリスクを回避する為、駅構内や店舗では支障設備への影響を最小にする事が望ましい。

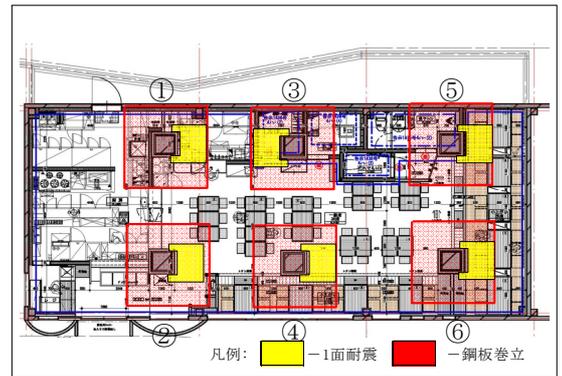
図-2 1面・巻立支障範囲比較図

そこで、今回は既存設備への支障が最小となる工法を選定した結果、支障範囲(図-2)は標準巻き立て工法の1/5程度で納められた。

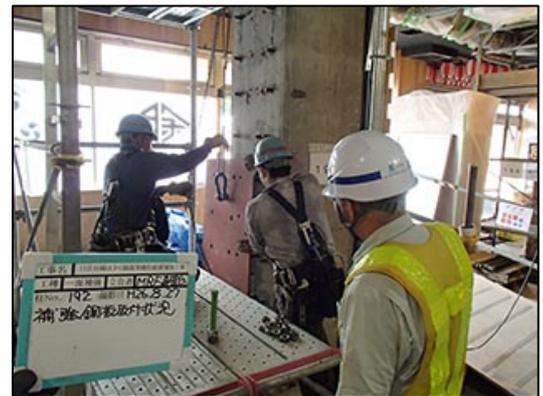
写真-1 1面鋼板取付状況

鋼板・その他資材の運搬動線を確保するため、テーブル等の店舗備品は支障とならない個所に全て移動し、厨房設備等は全て粉塵等が被らないよう養生シートで囲った。施工的に苦慮するのが鋼板の搬入・取付である。今回鋼板寸法は高さ6.5m幅0.7m厚さt=16mmで重量は571kg/枚となる。搬入時には構造部材である鉄骨が支障となる為、クレーン等が使用出来ず人力施工が主となる(写真-1)。店舗内で鋼板を人力で取回せる重量を考慮し、4分割(150kg/枚)とした。柱施工部前面はフーチング迄の掘削開口があり、台車で脇まで運搬し、チェーンブロックにて店舗屋根上まで引き上げ順次高架橋柱を耐震化した。
