ベトナムにおける場所打ち杭の海上施工と品質管理

三井住友建設(株) 国際支店 正会員 ○池田 圭宏
 三井住友建設(株) 国際支店 正会員 安達 剛
 三井住友建設(株) 国際支店 正会員 近藤 慎也

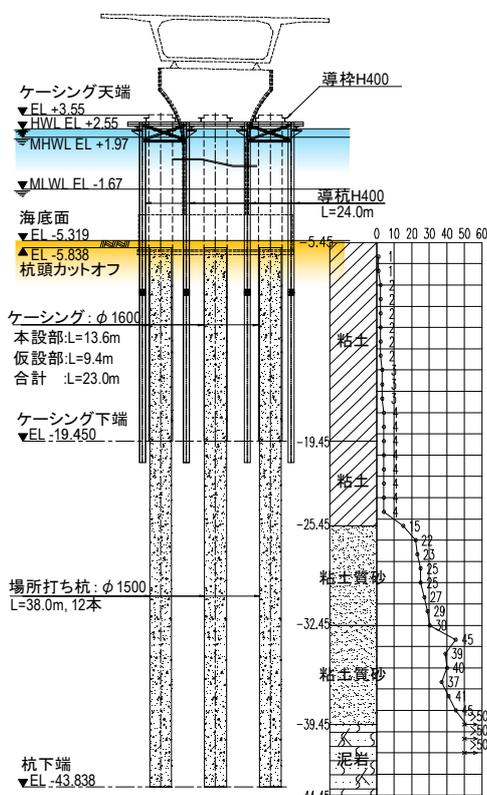
図-1 場所打ち杭の施工断面図

施工断面図を図-1 に示す。場所打ち杭はφ1.5m、杭長 38~40m、コンクリートの設計基準強度は 30MPa、主筋 D35@157×1.5 段である。海底から N 値 2 以下の軟弱な粘土が 10m 以上堆積し、支持層は風化泥岩である。潮位の干満差は約 3m であり、施工時には潮流(流速: 約 1.5m/s) や沿岸特有の強風・波浪の影響を受ける。このような条件下で、掘削時の孔壁安定と鉛直性の確保、杭体の健全性評価が課題であった。

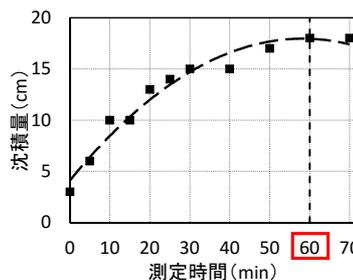
図-3 スライムの沈積時間

施工フローと施工機械を図-2、表-1 に示す。場所打ち杭はベトナムで既に確立された技術であり、地元の施工業者を選定した。掘削は係留杭で固定した台船からアースドリル(φ1.5m)を用いて行い、安定液にはベントナイトを使用した。海水の流入と表層の崩壊を防止するケーシング(φ1.6m, t=10mm, L=18~24m)は、偏心防止・鉛直性確保のため導棒・導杭を設置後、バイプロハンマにより建込み、掘削時にはガイドとして利用した。掘削後の一次孔底処理は、試験施工により確認した沈積時間(60分、図-3)経過後に底ざらいバケット(φ1.5m)による排出とポンプ循環を行った。

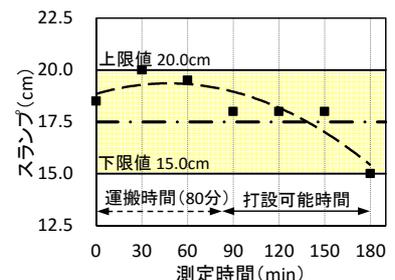
図-4 スランプの経時変化

コンクリートの試験練りの際、スランプの経時変化(図-4)を計測するとともに、練混ぜから打設までの所要時間(プラント→ミキサー車→運搬船→シュート→ポンプ車、約 80分)を事前試験で確認し、高機能減水剤の添加量やミキサー車・運搬船の配置に反映した。打

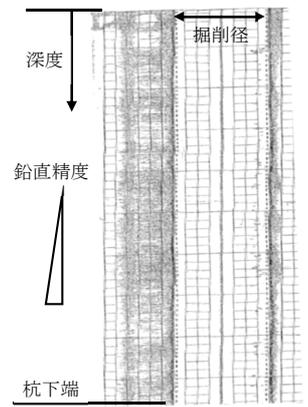
図-5 超音波孔壁測定結果

本工事における品質管理項目を表-2 に示す。掘削中の鉛直性は下げ振りをを用いて管理し、掘削完了後、掘削径および鉛直精度を

超音波孔壁測定(図-5)により確認した。ベントナイト安定液は仕様書に基づいて品質管理し、二次孔底処理では、安定液が比重1.10以下、砂分率1.0%以下を満足するまでポンプ循環を継続した。

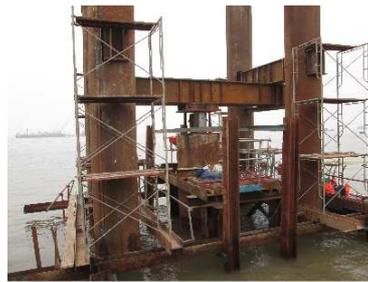
写真-1 反力杭による静的載荷試験

本杭の施工に先立ち試験杭を施工し、仕様書に基づき静的載荷試験(写真-1)と衝撃載荷試験(PDA)(図-6)を実施した。静的載荷試験では、2サイクルで設計杭反力の150%(5,799kN)まで載荷し、PDA試験では、23tの重錘を高さ2.7mから落下させた。静的載荷試験とPDA試験のCAPWAP解析より得られた荷重-沈下曲線(図-7)より、設計荷重の1.5倍の載荷重に対して地盤の降伏は見られず、残留沈下量は0.5mmと小さいことが確認できた。また、PDA試験より得られた周面摩擦および先端抵抗は、道路橋示方書による推定値と比較し同等以上であった(表-3)。以上の結果より、試験杭は設計荷重に対し十分な支持力を有しており、施工の妥当性が確認できたことから、本杭の施工を開始した。

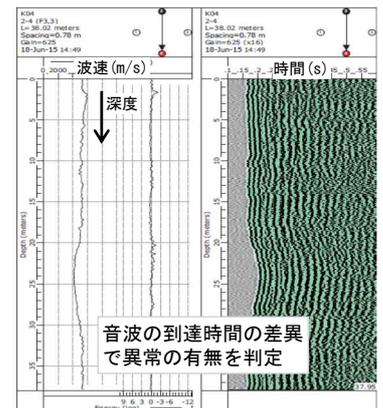
図-9 超音波探査試験結果

ベトナムでは、杭体の健全性確認として超音波探査試験と杭先端コア採取が要求される。超音波探査は、杭体内に配置した4本の鋼管(図-8)に発信子と受信子を挿入して超音波速度を測定し、杭全長におけるコンクリートの品質や充填不良部の有無を全数確認する。杭先端コア採取では、杭先端をボーリングし、採取したコアと支持層の間にスライムや異物の混入が無いことを確認する。全杭において、杭体超音波探査では杭先端まで不良部がないことが確認でき(図-9)、杭先端コア採取ではコンクリートが支持層である泥岩に密着した状態で採取することができた(写真-2)。先端部の杭体の品質向上対策として、打込み開始時のコンクリートをトレミー管上に設置した大型ホッパー(写真-3)に溜め、一気にトレミー管内に投下し孔底のスライムを押し上げる手法を採用し、十分な効果が得られたと考える。
