ゴム引布製起伏堰のゴム袋体ひずみ量現地調査

土木研究所 正会員 ○新田 弘之 土木研究所 正会員 中村 崇 土木研究所 正会員 百武 壮
土木研究所 正会員 藤野 健一 土木研究所 非会員 上野 仁士 土木研究所 非会員 伊藤 圭

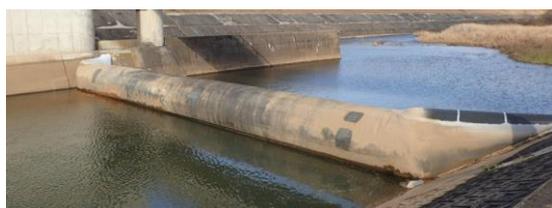
図-1 ゴム堰の概観例

ゴム引布製起伏堰(以下ゴム堰と呼ぶ)は、チューブ状のゴム袋体を空気の入出力により起伏させる堰である。図-1 にゴム堰の例を示す。国内では 1967 年に米国より導入され、現在、約 3900 箇所運用されている。国土交通省所管のゴム堰は径間約 15m 以上の大型のものが多く、耐用年数は 30 年以上として設計・運用されている場合もある。そのため、それらのゴム堰の安全で長寿命に向けた適切な維持管理手法の確立が求められている。

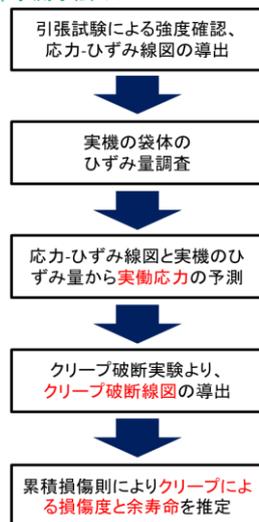
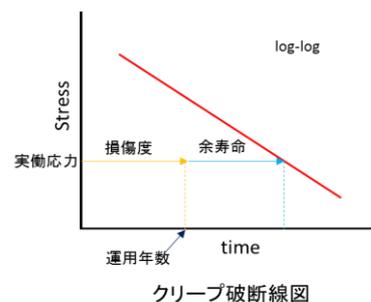
図-2 余寿命予測手法のフロー

ゴム袋体は強度材の繊維層をゴムで被覆したゴム引布から成る。ゴム袋体の健全性を確認するうえで、運用されているゴム堰のゴム引布のひずみ量を知ることが有効である。前報¹⁾では線形累積損傷則によりゴム袋体の損傷度と余寿命を予測する手法を述べた。図-2 に実機のひずみ量を測定し、クリープ破断線図等を用いることで、ゴム袋体の余寿命を予測する手法のフローを示す。

余寿命予測手法のフロー

ずみは見られなかったと考えられる. これらの結果を踏まえ, 図-2 で示した余寿命予測フローに劣化した材料の材料試験結果を当てはめることで, ゴム袋体の維持管理の高度化につなげる予定である.

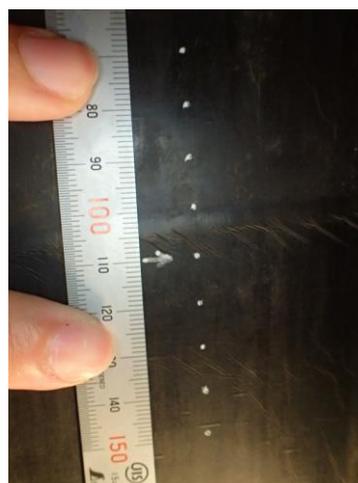
図-3 内部のひずみ量測定時のマーキング

ゴム袋体の内部からゴム引布の起立/倒伏時のひずみ量の調査を行った¹⁾。調査を行った堰の緒元は、完成年 1988 年、径間 42.1m、堰高 2.3m、ナイロン織布層数 3ply+1、ゴム引布の設計強度 430N/mm、袋体メーカー：A 社であった。

図-3 にひずみ量測定の様子を示す。袋体倒伏時に 10mm 間隔のマーキングを行い、起立時にその伸び量を測定した。その結果、ゴム袋体のひずみ量は周方向に 1~3%程度とわかった。

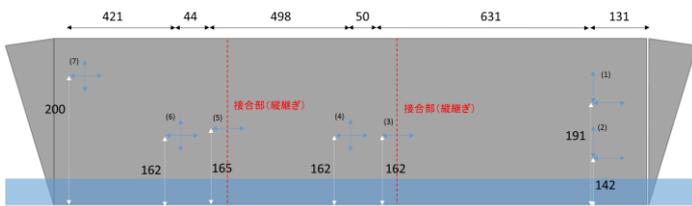
図-4 内部のひずみ量測定時のマーキング

調査を行った堰の緒元は、完成年 1987 年、径間 22.1m、堰高 2.1m、ナイロン織布層数 3ply、ゴム引

布の設計強度 421N/mm, 袋体メーカー: B 社であった. 図-4 に袋体のひずみ測定箇所を, 表-1 に測定箇所の緒元と測定条件およびそれより算出した各箇所のひずみ量を示す. 図 5 に各箇所の袋体周方向および長手方向のひずみ量の比較図を示す. 測定は(1)~(7)の 7カ所で行い, (3)と(5)は袋体の縦継ぎの接合部である. なお, ゴム袋体の起立時の圧力は 0.28kg/cm²であった.

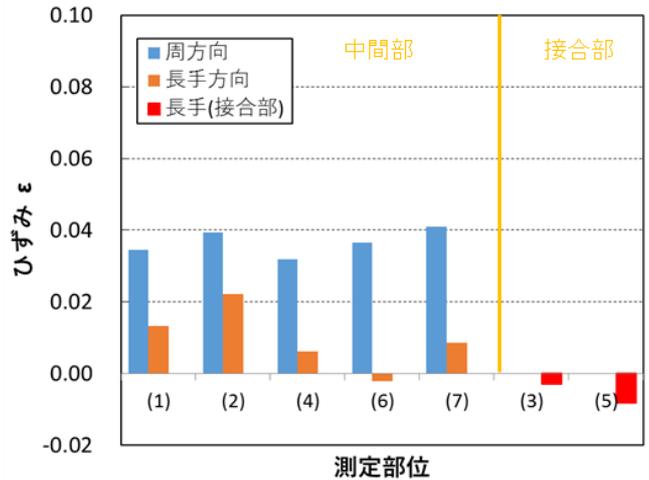
図-5 外部表面のひずみ量比較

これらの結果, ひずみ量は-0.8~4.1%程度であることがわかり, 文献 3)で行われた比較的新しいゴム堰袋体の現地ひずみ量測定結果と同じオーダーであることがわかった.

表 1 の赤字で示した箇所はひずみ量が圧縮となった箇所である. 接合部に関して測定した箇所は 2 箇所と少ないが, 袋体が起立した際に長手方向に圧縮される場合があることがわかった.
