## 自律制御型振動ローラによる転圧作業の現場検証

～次世代社会インフラ用ロボット現場検証～

大成建設(株) 技術センター 土木技術開発部 ○正会員 片山 三郎  
 大成建設(株) 技術センター 土木技術開発部 宮崎 裕道  
 大成建設(株) 技術センター 土木技術開発部 正会員 石井 稔之

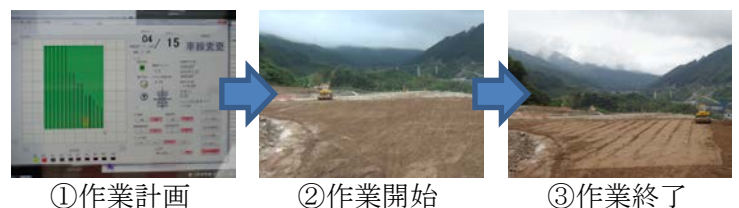
図-1 自律制御型振動ローラ操作ステップ

自律制御型振動ローラは所定範囲をセンサ搭載の建設機械が周辺状況を自律的に判断するため常時操作なしでの作業が可能である。操作は遠隔操作室にあるホストPCに転圧範囲や回数などの作業計画をパソコン上で入力してスタートボタンを押すと作業データが無線を通じて重機に搭載した車載PCに転送され自律作業が開始される。そして所定の作業終了後はホストPCへ通知される。

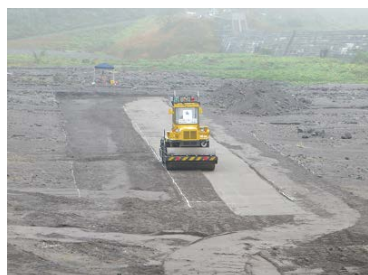
写真-2 直進性の検証状況

水平盤において直進性の検証と施工性の検証をした。直進性の検証において、雨天の影響もありスリップしやすい環境であったため乾燥路盤に対して少し走行精度の劣る結果となり、平均値で無振動 6～16cm、有振動 6～20cm であった。(※晴天時の自社実験の結果は無振動、有振動ともに 4～13cm) 一方、施工性の検証では未施工箇所の判定に転圧管理システムを用いて、未着色が無いことを確認した。図-2 に転圧管理システムの着色状況を示す。また、検証中は濃い霧(写真-3)が発生し、カメラ映像で視認するのが困難な状況下であった。従来の遠隔操作方式であれば施工困難な状況においても、本自律制御では施工を継続することが可能であるということを示せた。

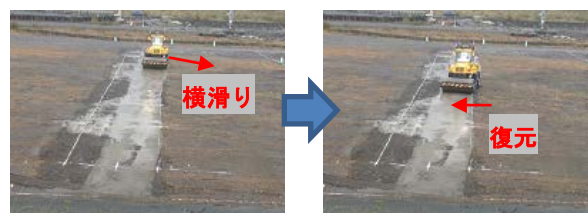
図-3 横滑りからの復元状況

カント 5%の勾配でかつ路盤が濡れている状態において、一部振動ローラが横滑りしながらの走行となった。走行精度は平均値で無振動 7～12cm、有振動 10～24cm であった。(※晴天時の自社実験の結果は無振動 6～10cm、有振動 8～17cm) 一方、このような横滑りするような状況下において、本自律制御システムは大きくズレが生じても即座に計画線に戻る復元力が示せたが、従来遠隔操作では復元操作に伴い大きく蛇行すると推察される。
