## 急峻な崩落性岩盤斜面を通過する進入道路の施工事例

関西電力(株) 平 耕二 阪倉 裕紀  
 (株)大林組 正会員 ○島谷 竜一 福永 晋一  
 正会員 稲川 雄宣 山本 彰

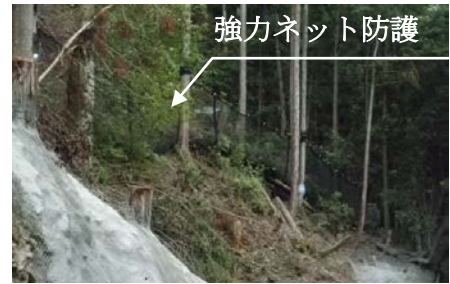
写真-1 強力ネット防護設置状況

当該地は吉野杉の名産地でもあり、檜等の巨木も存在していることから、掘削箇所から下部への土砂や岩石の落下を防止する必要がある。そこで、コストはやや高いが安全性、施工性に優れた樹脂製の強力ネット防護柵を採用した。ネットは落石エネルギー100kJに対応できるものを採用した。このエネルギー値は、約0.5tの岩が30度の斜面を20m落下した際のエネルギーに相当する。写真-1に強力ネット防護を示す。

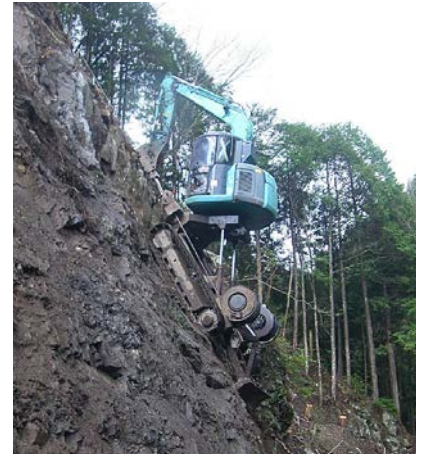
写真-2 ロッククライミング施工状況

岩盤部ののり面については、地形条件から崖地を1:0.3で切土を行う計画とした。その場合、仕上がりの道路幅が、有効幅員3.0m、切土仕上がり幅が4.3mと狭く、道路線形を変更してもバックホウでは施工が不可能な箇所があった。そこで、掘削機をワイヤーで吊り下げる高所法面掘削工法を用いて切土することとし、施工では搭乗型とリモコンによる自動運転を併用した。施工時の状況を写真-2に示す。ワイヤーの固定は立木を利用したが、事前に立木の安定等に対する確認試験を実施した。確認試験は2本の杉でお互い引張して実施した。なお、当現場では6個の滑車を用いて牽引力を7倍とするため以下の試験強度を確認することとした。

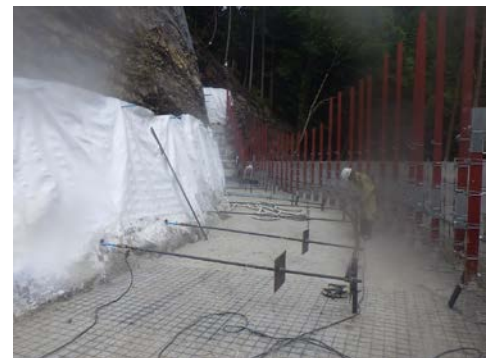
写真-2 FCB 盛土内の水平抵抗材設置状況

切土後、パネルと水平抵抗材受け用の縦材を埋込んで基礎コンクリートを打設し、以下の手順を繰り返しFCBによる盛土を構築した。①背面地山にロックボルトを打設。②ボルトに鞘管し、背面地山全面に防水シートを設置。③ロックボルトに水平抵抗材を設置。④パネル設置後FCBを打設。なお、ロックボルトについては引張試験を行い、1本当たりの設計荷重160kNを満足することを確認した。図-3にロックボルトの引張試験、写真-3に水平抵抗材設置状況を示す。写真-3に進入道路終点部の完成状況を示す。

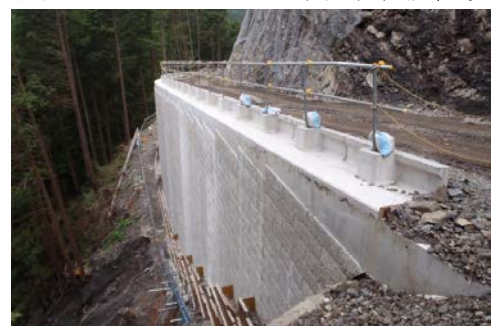
写真-3 FCB 盛土の完成状況
