地下鉄営業線直上におけるハーフプレキャスト床版設置の施工結果について  
— 日比谷線広尾駅改良に伴う土木工事 —

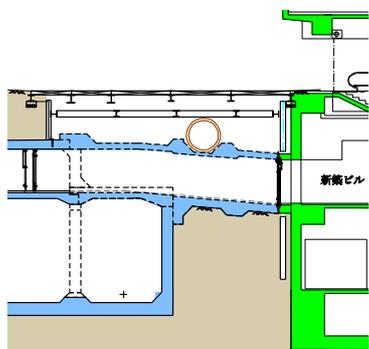
図—1 ビルへの連絡通路

東京地下鉄(株)(以下「東京メトロ」)では、日比谷線広尾駅のバリアフリー化工事において、軌道階の上部に、隣接ビルへ接続する連絡通路(図—1)を設置することとなった。通路の内空確保や周辺の埋設管等の条件により、営業線の上床版厚を薄くする必要が発生したが、地下鉄営業線の直上における工事であるため、通常のコングリート型枠は設置できないことから、ハーフプレキャスト床版(以下「HPCa床版」)(写真—1)を採用することとした。工事の実施については、地下鉄営業線構内の作業に加え、HPCaの設置個所が軌道直上であったため、様々な厳しい条件下での施工となった。

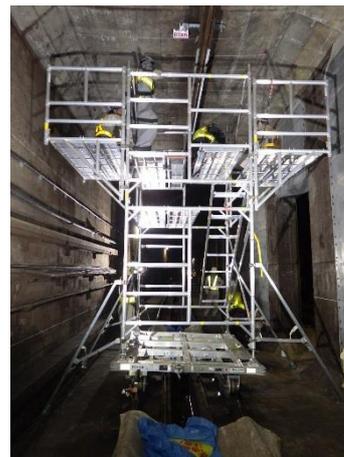
写真—2 ユニット式足場

上床版の撤去工事は地上から掘削した堀山内の床版上からコアマシンおよびワイヤーソウを使用することとしたが、軌道上へのコアブロック等の落下防止のため、作業時にはその都度軌道上に作業足場も兼ねた防護足場を設置することとした。この足場を含めた準備・撤収時間を短縮し実作業時間を増やすため、アルミ製の軽量かつユニット式の足場(写真—2)を使用した。これにより、通常の足場の設置時間にくらべ約15分短縮し、実作業時間を確保した。

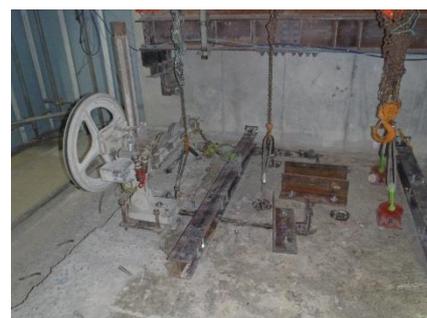
写真—3 仮吊り

また、削孔中のコアについてはアンカーにより固定するほか、ワイヤーソウによりブロック割りして搬出する約1tのコンクリート塊については、切断中はチェンブロックにて仮吊り(写真—3)しているが、列車運行の振動により切断面付近のコンクリートが剥落することを防止するため、鋼材を使用したブレ止めを設置した。

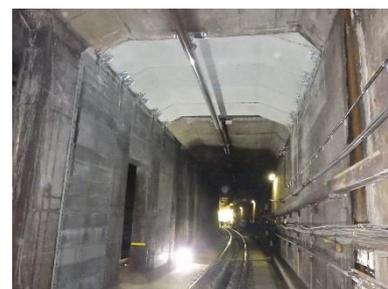
写真—4 完成写真

工事は平成27年10月に開始し、平成28年1月にHPCa上にコンクリートを打設し、無事に完了した(写真—4)。今回の工事で列車の運行に影響するトラブルはなく、運行を支障することなく完了した。本報文が、今後同種工事の参考となれば幸いである。
