日暮里駅連絡通路の橋脚新設工事について

東日本旅客鉄道株式会社 正会員 柏原 悠

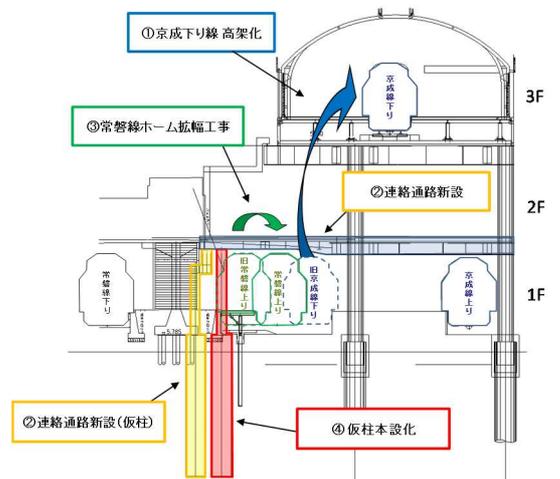
図-1 日暮里駅改良工事イメージ略図

日暮里駅改良工事では、①京成日暮里駅において京成下り線を3階レベルへ移設し、②JR日暮里駅の中央こ線橋と京成日暮里駅を繋ぐ連絡通路を新設したのちに、③常磐線ホームの拡幅工事を行った。（図-1）

連絡通路の設計において、橋脚の位置が常磐線の軌道上に位置していたため、ホーム拡幅後でなければ設計位置での橋脚施工が不可能であった。そこで、軌道から離れた位置に仮柱を施工することで、連絡通路を先行して完成させた。その後、常磐線ホーム拡幅工事にて常磐上り線の軌道を京成線側に移動しホームを拡幅した後に、当初の設計位置に本設柱を新設する計画としていた。

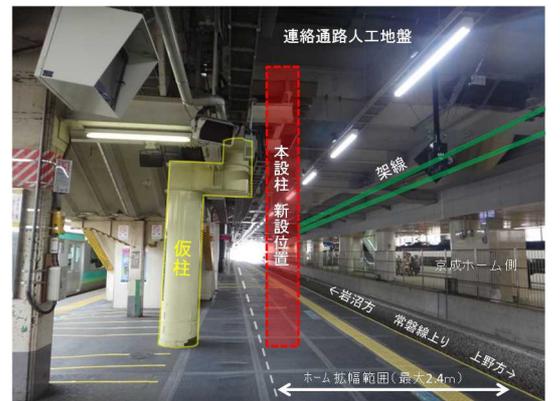
図-2 施工箇所概要図

本設柱を新設する位置は、軌道面から連絡通路まで約5.8m、軌道面から架線まで約4.5mと十分な空頭が確保できないことに加え、横は軌道及び仮柱に挟まれた狭隘な空間で本設柱を建て込む工夫が必要であった。また、ホーム上に橋脚を施工するため、ホームをご利用されるお客さまがいない夜間に施工を行う必要があった。（図-2）

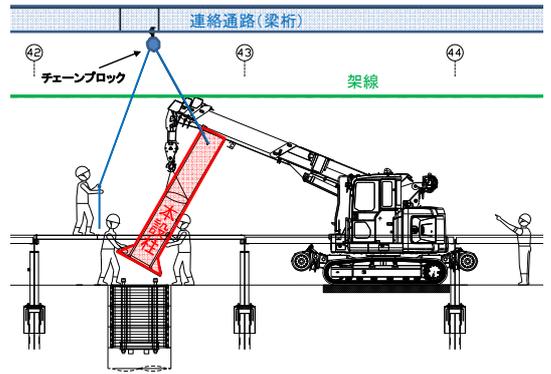
図-3 本設柱建て込み施工概要図

杭は、狭隘箇所では施工しなければならないため場所打ち杭とし、日暮里駅構内での他の工事にて埋設支障物が多く出現していたことから深礎工法とした。深礎工では、近接している仮柱及び軌道への影響を考慮し、薬液注入工を補助工法として採用した。空頭が確保できないため、鉄筋かごは3分割とし、継ぎ手は機械式継手で結合して建て込んだ。鉄筋かごの建て込みは、夜間にき電停止（架線の電気を止めた状態）にして、軌陸クレーンで鉄筋かごを建て込んだ。柱部は、基礎杭上部にアンカーフレームを設置した後、鋼管柱を2分割にして2回に分けて施工した。柱の建て込み時は鉄筋かごの建て込み時と同様にき電停止作業とし、ホームに仮置きした柱を軌陸クレーンで可能な限り立ち上げ、連絡通路の下部に設置したチェーンブロックにて吊上げる方法をとった（図-3）。柱下部と上部の結合部は現場溶接を行い、溶接面は超音波探傷試験を行い溶接内部に欠陥がないことを確認した。鋼管内にはコンクリートを打設（CFT柱）して柱の耐震強度を向上させた。

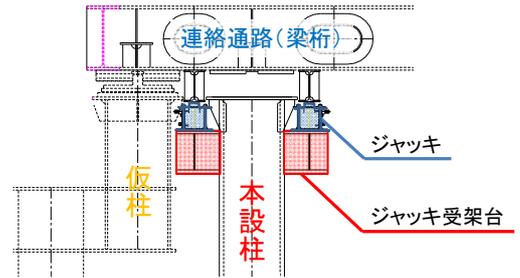
図-4 仮柱及び本設柱上部側面図

本設柱にはあらかじめジャッキを据え付けるためのジャッキ受架台を設け（図-4）、本設柱上部の空間に上査、下査、サイドブロックを設置したのち、ジャッキ受け架台に据え付けたジャッキで連絡通路をジャッキアップした。ジャッキアップ量は、ベースプレート設置作業に最低限必要とする離隔の10mmに計画した。ジャッキアップ後、ベースプレート及びゴム沓の設置を行い、ジャッキダウンして荷重を本設柱に受け替えた。施工時は、ジャッキアップに伴う連絡通路の変位が懸念されたため、ジャッキアップの前後で構造物への影響の有無を連絡通路床面のレベル測定と目視で確認を行った（図-5）。ジャッキアップの前後で連絡通路内の床に0～5mmのレベル扛上が見られたが、連絡通路内の床面や壁等の変化はなく、変状を与えずに受替えを完了した（表-1）。

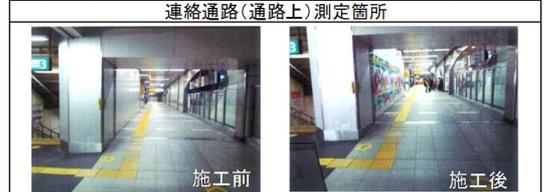
表-1 レベル測定及び目視確認結果

(mm)			
側点		ジャッキアップ前	施工中	ジャッキダウン後	目視確認
①	エキスパンション	435	423	430	異常なし
		差 12	差 5		
②	エキスパンション	435	427	432	異常なし
		差 8	差 3		
③	エキスパンション	436	432	433	異常なし
		差 4	差 3		
④	エキスパンション	434	432	434	異常なし
		差 2	差 0		
⑤	床面	434	425	431	異常なし
		差 9	差 3		
⑥	床面	432	425	430	異常なし
		差 7	差 2		
⑦	床面	434	430	432	異常なし
		差 4	差 2		
⑧	床面	430	423	430	異常なし
		差 7	差 0		
⑨	床面	432	427	430	異常なし
		差 5	差 2		
⑩	床面	434	430	432	異常なし
		差 4	差 2
