## 東北新幹線と東北本線を跨ぐこ線人道橋てっ去の施工

東日本旅客鉄道株式会社 正会員 ○遠藤 大輔\*

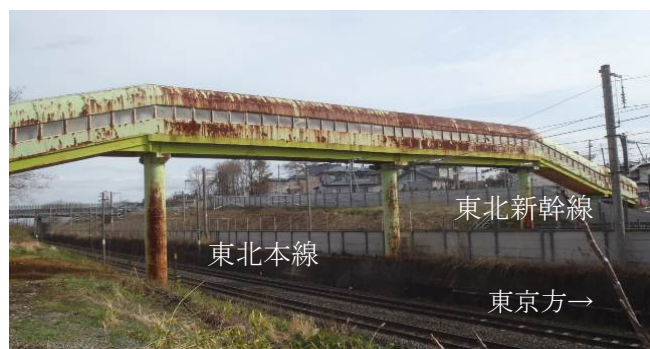
図-1 新田人道橋

こ線橋名：新田人道橋（1979 年建設 経年 36 年）

上部形式：単純非合成H桁橋

橋 長：33.500m（16.740m×2 径間）

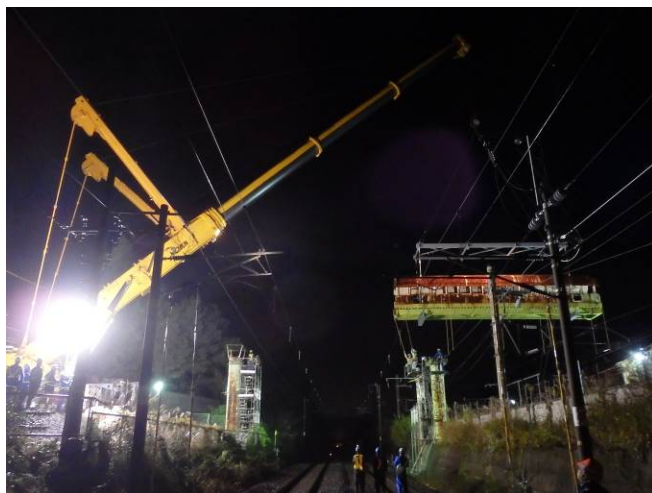
図-11 新幹線桁てっ去状況

実際のとてっ去作業日の10/8、9は台風の通過後で、ダイヤは大幅に乱れていたが、指令との連絡を密にし、作業時間を確保することができた。実作業時間は2日間とも45分程度で無事に終わることができた。
