都市内制約条件下でのASR劣化したRC橋脚の拡幅施工

阪神高速道路株式会社 ○正会員 藤原 勝也
 正会員 杉山 裕樹
 清水建設株式会社 正会員 井内 崇也
 正会員 大高 正裕

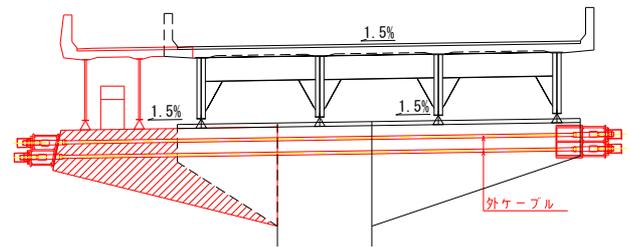
図-1 拡幅概要図

阪神高速道路西船場ジャンクションでは、現在、大阪港線（東行き）から環状線（北行き）への渡り線（信濃橋渡り線）を建設している。当該区間は阪神高速道路ネットワークの中でも渋滞ポイントのひとつであり、信濃橋渡り線の建設にあわせて大阪港線側と環状線側それぞれ1車線の拡幅を進めている。このうち、大阪港線側の拡幅は、高架下の制約条件から図-1 に示すように既設単柱RC橋脚の梁部を拡幅し、不足する曲げ耐力をPC緊張により補完する構造を採用しているが、既設橋脚の詳細調査を行ったところ、ASRによる劣化が確認された。

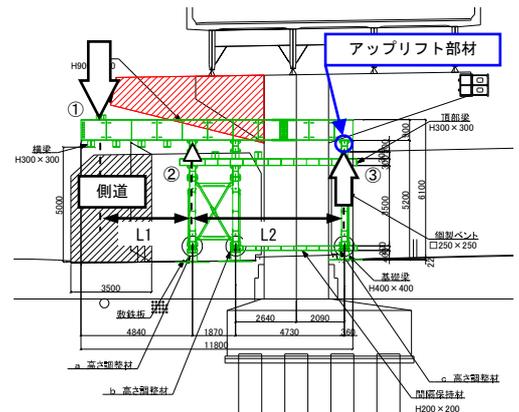
図-2 張出し式支保工

支保構造は、RC橋脚の既設鉄筋のはつり出し、拡幅部のコンクリート重量を支えるため、図-2、写真-1のような構造を計画し、直下の幹線道路側道部は昼間帯の商業・生活道路としての機能を確保した。

張出し支保工にコンクリートの重量が載荷されることから、支保工自体には張出し先端方向に転倒する力が作用する。支保工の安定を図るため、張出し反対側に発生する上向き力を押さえることを目的に既設橋脚を反力体とした固定部材（アップリフト対策）を設けることとした。

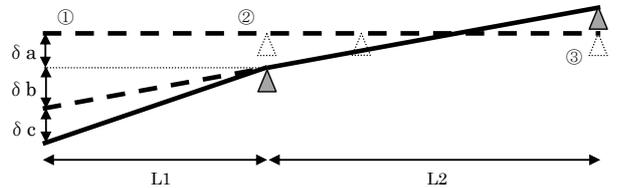
図-3 張出し支保工変形量算定イメージ

コンクリート打設時にはコンクリート重量による張出し部の支保工の沈下が懸念されたため、沈下原因として考えられる以下の値を算出し、コンクリート型枠を上越し設置することで所定の出来形を確保した(図-3)。

- ・柱部材の沈下量 (δa)
- ・アップリフト部の弾性変形による張出し部材の回転角 (δb)
- ・張出し部材のたわみ変形 (δc)

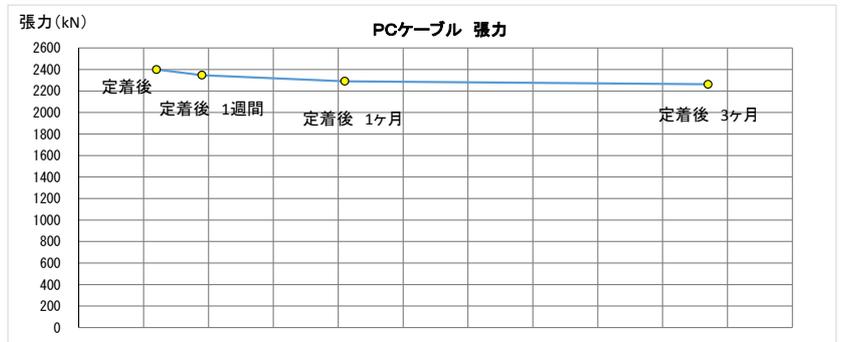
図-4 PCケーブル緊張力

圧縮強度が最も低下していた橋脚のP Cケーブル張力および鉄筋応力度（上側；圧縮域側）の測定結果を図-4, 5に示す。緊張力については、定着直後からクリープ、温度変化、リラクセーション等による若干の低下はあるものの、所定のプレストレス量を満足している。緊張直後の段階では、当初懸念されたA S Rの影響による過度の緊張力の低下は無いものと考えられる。

P C緊張力導入時には通常の緊張管理を実施したが、以降の緊張力の経年変化を監視するためP Cケーブルに張力測定装置（EMセンサー）を設置した。また、梁部へのプレストレスの導入量を確認するため、既設側と拡幅（新設）側の圧縮域側と引張域側の上下段それぞれの鉄筋にひずみ計を設置して増加程度を把握した。さらに、A S R劣化により発生しているひび割れ幅を監視するため、コンタクトストレインゲージによる測定を行った。

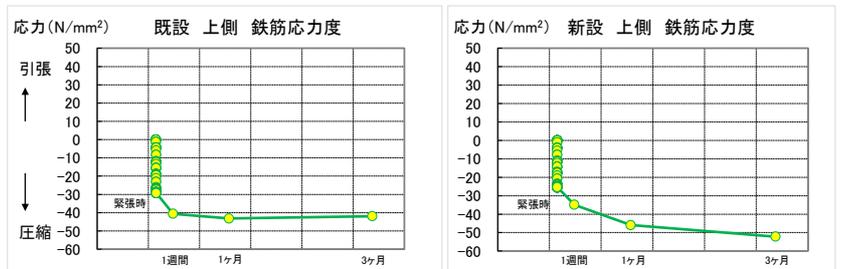
図-5 鉄筋応力度

また、鉄筋応力については、既設側、拡幅側（新設）ともに同程度の挙動をしていると考えられるが、今後も計測を継続し、監視を続けていく必要がある。なお、静弾性係数が最も低下していた橋脚も同様の傾向であり、表面のひび割れ幅は明確な変状はみられなかった。
