河川堤防における新設放流口築造工事の仮設設計及び施工計画

清水建設株式会社 正会員 ○長谷 陵平

1. 工事概要

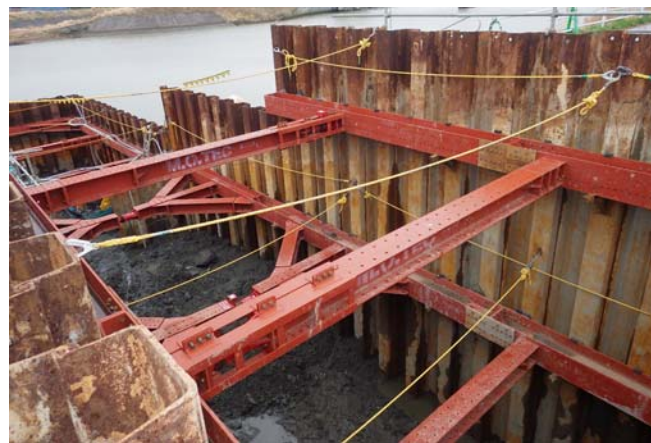
写真-3. 施工状況写真

施工は、上述した仮設・施工計画に沿って行っている。クラッシュパイラーを用いた鋼矢板の打込みスピード

は、70m/日であった。
