## 耐海水性補修用 CA モルタルの供用後の経過観察

ここでは、東日本旅客鉄道株式会社管内の東海道貨物線において、SRCAM を使用してスラブ軌道を補修した箇所の追跡調査について報告する。

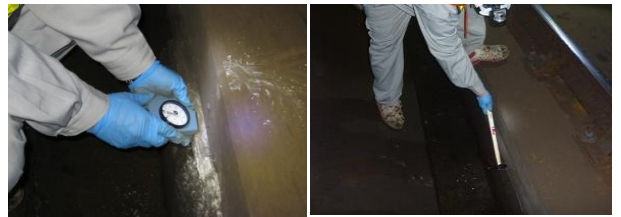
追跡調査では 2012～2014 年にかけて施工した箇所を 2015 年 11 月に実施した。調査箇所は最大で供用後 3 年経過している。調査内容は、施工箇所表面の硬度測定（写真-1）、打音検査（写真-2）とした。また、施工箇所の一部に可溶性物質が析出していたため、調査箇所の表面を採取し室内にて分析することとした。

追跡調査の結果を表-1 に示す。材令 28 日圧縮強度に差があるのは、施工時の添加水量などの条件が違うことが大きな原因と思われる。現場で測定した硬度計の読み値から算出した推定圧縮強度と材令 28 日圧縮強度を比較すると、2012 年に施工した箇所の強度低下は見られなかった。2013 年の供用後 2 年の強度増進率が 6.6% となり、開発時に検討した天然海水曝露強度増進率 9% に近い値であった。また、打音検査においても異常はなかった。

写真-1 硬度測定状況 写真-2 打音検査状況

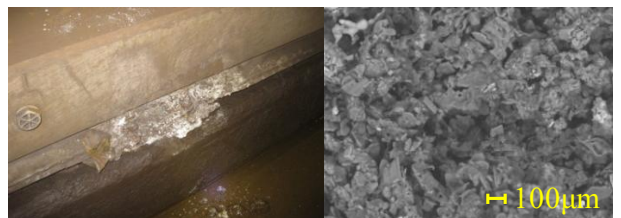
次に、現場で採取した試料を室内で走査型電子顕微鏡（以下、SEM）にて観察した。可溶性物質が析出した箇所を写真-3、1000 倍に拡大した表面を写真-4 に示す。拡大写真の観察では詳細が把握できないため、エネルギー分散型 X 線分析（以下、EDS）にて原子数濃度を測定した。

原子分布状況を図-4、原子数濃度を図-5 に示す。これらの図から、室内で作製した材令 28 日の供試体と比較すると 1 年経過するごとに酸素原子の割合が増え、炭素原子の割合が減っていく傾向を確認した。また、表面箇所には Na 原子も確認できた。原子数濃度測定のため、詳細な物質を把握することは出来ないが、析出物質はアルカリ炭酸塩やアルカリ硫酸塩などが考えられ、海水と酸化劣化の影響で SRCAM の表面の原子分布は変化していると言える。しかし、供用 3 年後の表面から、5mm 以内の内部の原子分布と原子数濃度は、材令 28 日と同程度であった。

写真-3 析出箇所の状況 写真-4 表面の拡大
