## スラブマット修繕方法の一考察

○東日本旅客鉄道株式会社 正会員 築瀬和清  
 東日本旅客鉄道株式会社 石井秀平  
 東日本旅客鉄道株式会社 枝野保則

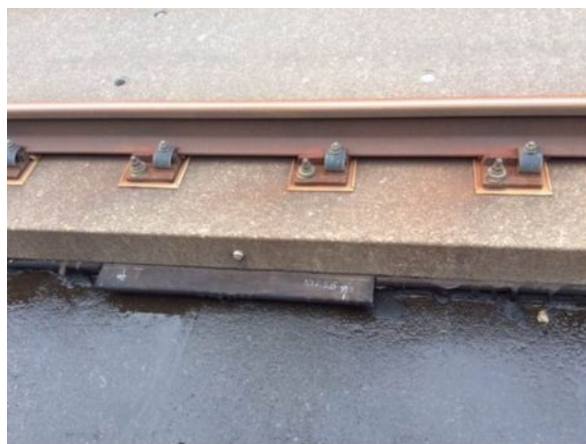
当管内のスラブマットずれの発生箇所について確認したところ、表1の通りとなった。スラブマットずれは大宮～「宇都宮」で集中して発生しており、特に大宮～「小山」で多く発生していることがわかった。この区間は、いわゆる小山試験線区間と呼ばれ東北新幹線開業前に各種軌道構造を試験敷設した箇所である。スラブマットがずれる経緯として、過去の文献<sup>(1)</sup>によると、接着剤によるもの、軌道スラブ及びスラブマットに関する要因など複合的な要因で発生することが報告されている（写真1）。

また、スラブマットずれが発生すると反対側に同じ量の分だけ隙間が発生し、当社のスラブ検査で欠損のランク判定に該当する。特にスラブマットずれが 100mm 以上となる場合は、反対側の欠損部分が 100mm 以上、レール長手方向に約 1m（スラブマット幅）の欠損となり、計画的に修繕を行う必要が出てくる。

写真1 スラブマットずれ

今回、このような状況を解消するため、過去の経緯を勘案しながら、スラブマットの位置整正とスラブマットの反対側の欠損部分に樹脂をてん充する方法の2つの施工方法について検討、施工を行うこととした。

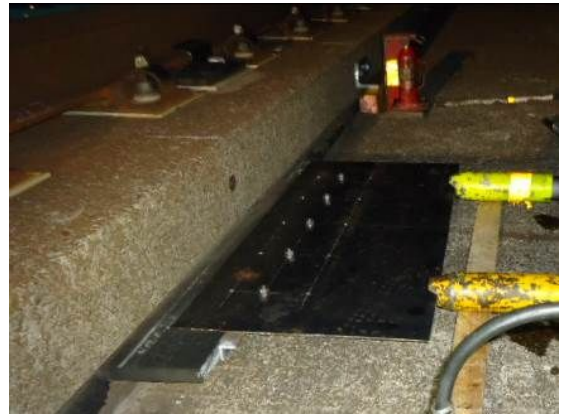
スラブマット位置整正について、施工を2箇所実施した(写真2)。その結果、1箇所はスラブ板をこう上せた際、想定通りスラブ板とスラブマットが剥離し、スラブマットの位置整正を行うことができた。しかし残りの1箇所は、スラブ板と一緒にスラブマットが追従してしまったため、施工が実現できなかった。これは、スラブマットがずれていても接着剤が残っているためスラブマットが剥離しなかったといえる。なお、この施工方法の1日の施工数量及び作業人員は、1日1～2箇所の施工で、介在物が発生し、万一の軌道変位が発生した際にレール面整正ができる人員を考慮して8人で施工している。

写真2 スラブマット位置整正

スラブマットについて、正規の位置に戻すための検討を行った。この施工の前提条件として、接着剤がすべて流出し、かつスラブ板をこう上させた際に、スラブマットが剥離してそれを押し戻すことを想定した施工方法を検討した。スラブ板をこう上する方法として、建設時に使用しているインサート孔の穴に等辺山形鋼を設置、スラブジャッキにてこう上を行うこととした。その際、CA モルタルの破片など介在物がスラブ板の下に入らないよう、スラブ板、突起周辺の清掃を入念に行った。また、剥離したスラブマットとスラブ板を接着キーワード スラブマット 位置整正 下面補修

せる際に使用する接着剤は、施工性と過去の文献<sup>(1)</sup>を参考にし、プロブレングム系の接着剤を採用した。

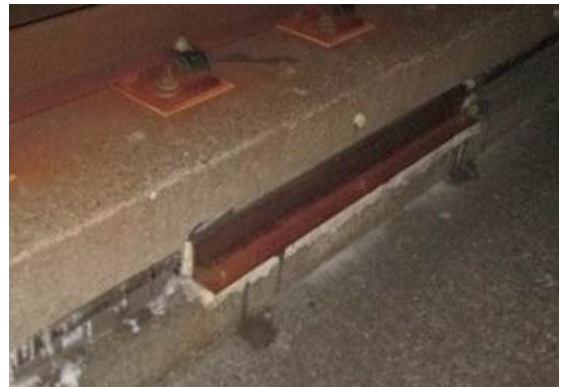
この施工方法の前提条件として、接着剤がすべて流出した可否は問わず、スラブマットずれの反対側の欠損部分に樹脂をてん充することを想定して施工方法の検討を行った。樹脂のてん充方法については、過去の文献より、ずれているスラブマットを切断してそれ以上の進行を防止するため、等辺山形鋼をアンカーで路盤に固定した「ずれ止め」を設置し、ずれの反対側に樹脂をてん充する方法が提案された。過去に当管内でも、この方法で施工を行った箇所が多く見られる(写真3)。

写真3 過去の補修方法

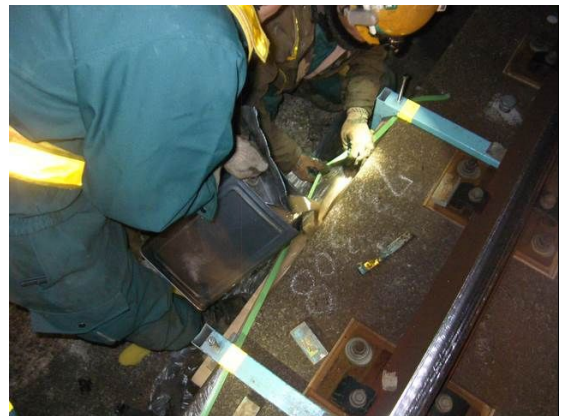
しかし、昨今の新幹線のスピードアップに伴い、アンカー折損等、飛散防止の観点から欠損部分に樹脂のみをてん充する方法（いわゆるスラブ下面補修）を採用し、施工を実施した(写真4)。この施工方法の1日の施工数量及び作業人員は、1日2～3箇所の施工、人員は6人を想定している。

写真4 下面補修
