福島第一原子力発電所2～4号機海水配管トレンチ汚染水対策工事

鹿島建設(株)

東京電力ホールディングス(株)

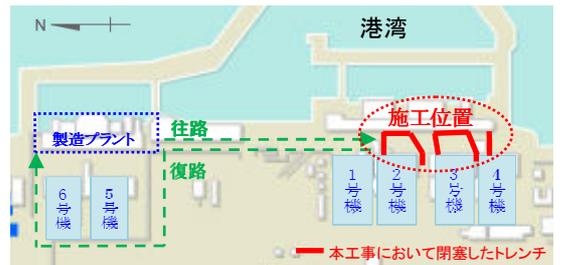
図-1 本工事の施工位置

本工事の施工位置を図-1に示す。本工事では、長距離流動充填材²⁾ 200～300m³/日を安定供給するため、発電所構内に充填材製造プラントを設置するとともに、充填材を運搬するアジテータ車を確保した。プラント位置の選定は発電所全体の工事使用計画に整合したヤードの確保とプラント運転員の被ばく線量低減を考慮し、空間線量率が低い5/6号機側に設置した。

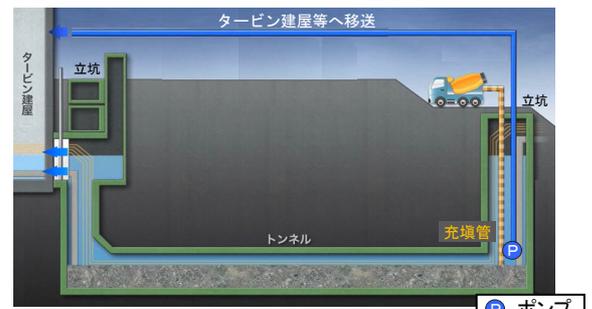
図-2 海水配管トレンチの施工イメージ

図-2に海水配管トレンチの施工イメージを示す。

トレンチ全立坑の頂版にコア削孔で下記の孔を設置した。

- ・充填孔：充填用の配管を入れる孔 (φ350mm程度)
- ・観測孔：高さの測定と水位計を設置する孔 (φ200mm程度)
- ・ポンプ孔：水移送ポンプを設置する孔 (φ450mm程度)

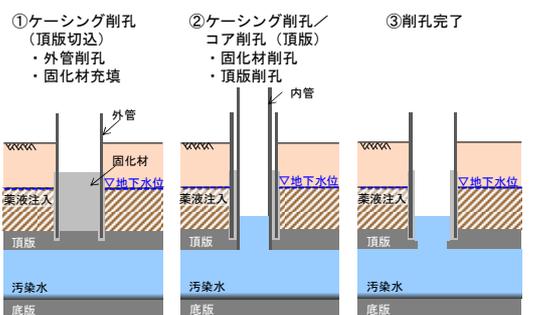
図-3 マルチステップボーリング施工フロー

また、2号機の開削ダクト部は、その構造上トレンチ内の汚染水が被圧している区間にポンプ孔を設ける必要があった。そこで、汚染水の地中流出防止のため、薬液注入により地下水位以深の地盤を改良した後、図-3に示すマルチステップボーリング工法にて削孔した。さらに万一、汚染水がケーシングの根元から漏えいした場合、水質が検知できるよう、削孔部より海側に観測井戸を設置し水質監視を行った。

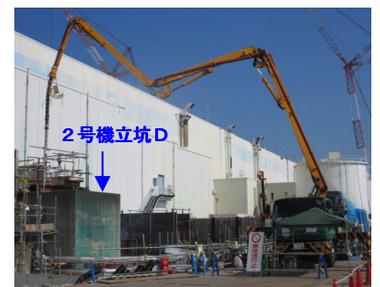
写真-1 充填材打込み状況

打込みにはコンクリートポンプ車を使用し、ブームの配管を充填管に接続して連続的に圧送した(写真-1)。

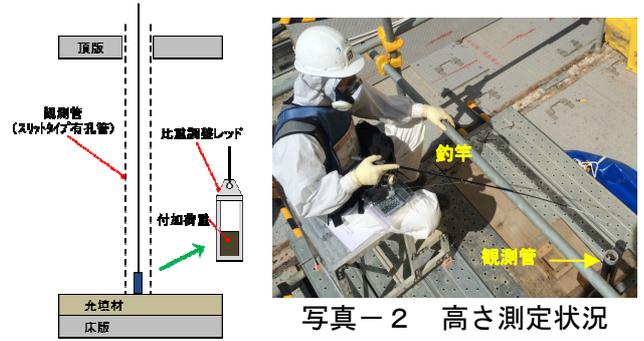
図-5 高さ測定方法

打込み高さの測定は各立坑観測孔内に設置した有孔管の中で、鉛製のおもり(レッド)を挿入して測定した。しかし、この充填材は硬化までに2日程度を要するため、連続施工する場合の高さ確認は図-5に示す比重調整(充填材の比重1.5に対して1.4に調整)した特製レッドを用いて行った。

ただし、このレッドは直接手で測定する方法では感知することが難しいため、釣竿を用いて穂先の動きから、レッドが停止した位置を測定した(写真-2)。

実際の測定結果を確認すると比重調整レッドは鉛レッドの測定結果(充填材硬化後に計測)と大差ないことが確認できたことから、直後および打込み途中段階の打上がり状況を把握するために有用であった。

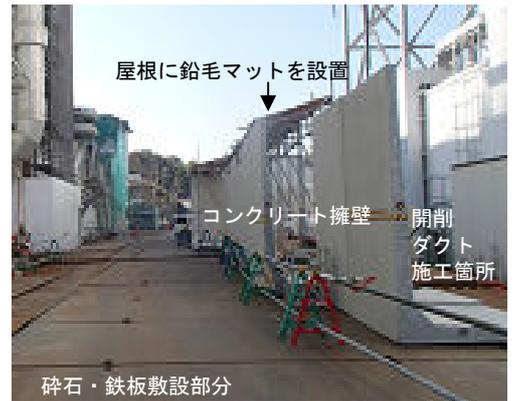
写真-3 被ばく対策の例

被ばく低減対策の基本は放射線の遮へい・隔離確保である。作業箇所下部は砕石・鉄板を敷設、側部はコンクリート擁壁・遮蔽シート(鉛毛マット)を設置し、上部にも遮へいが必要な場合は屋根の上にも鉛毛マットの設置を行った(写真-3)。さらに作業員のタングステンベスト着用による重層的な遮へいを行った。
