小断面トンネルにおける岩質変化に対応した施工の効率化に関する一考察

工事名：相生ライン山岳トンネル工事（1式）
発注者：大阪ガス株式会社
工事場所：兵庫県相生市相生字鷺ヶ巣～小坪
工期：平成26年7月～平成28年2月
トンネル延長：藤戸トンネル L=715m
日の浦トンネル L=514m

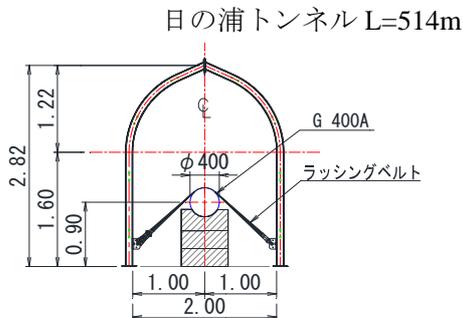
図.1 標準断面図

本工事は関西電力相生火力発電所への高圧幹線を敷設するため、2本のトンネルを矢板工法で施工する工事である。トンネル掘削断面は約5.5m²の小断面で、レール方式の発破掘削で施工を行った。

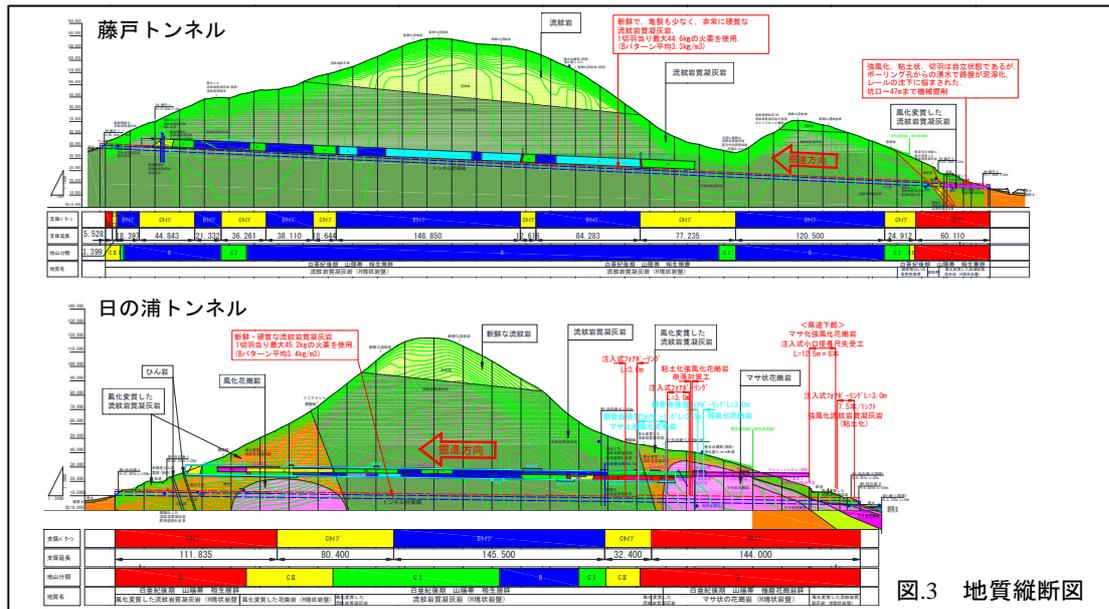
図.3 地質縦断面図

トンネル計画地には相生層群の流紋岩質凝灰岩を主体として播磨花崗岩類の花崗岩が貫入する。新鮮硬質な流紋岩質凝灰岩は一軸圧縮強度で60～110MN/m²以上の強度を有し、花崗岩は全体的にマサ状を呈する。

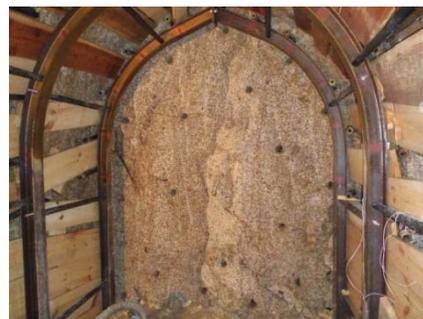
写真.1 縫地ボルト打設状況

日の浦トンネルの花崗岩マサが分布する坑口部直上には低土被りで県道が横断していることから、県道の保全と切羽の自立を確保することを目的として掘削に先立って小口径注入式長尺先受け工で前方地山を補強して掘削を行うこととした。同時に県道は動態観測によるモニタリングを行った。また、風化花崗岩を掘削時の天端崩壊を防止することを目的として、地山状況を確認しながら即時的な切羽安定化効果期待できる鋼管膨張型縫地ボルトを切羽前方地山に打設することとした。その結果、県道やトンネル変状等が発生させず通過することができた。

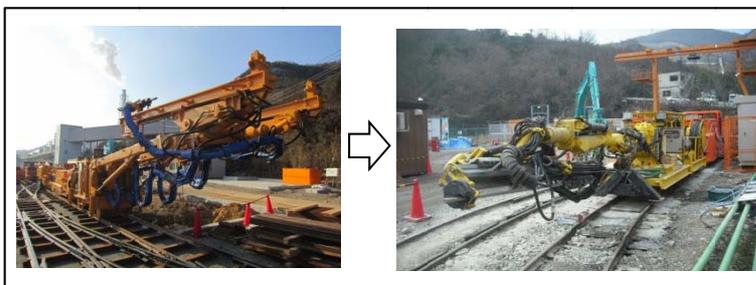
写真.2 レールジャンボ

削孔時間増加の原因は、削岩機の削孔能力に比べ流紋岩質凝灰岩の強度が高いためと判断した。そこで、2ブームレールジャンボから削孔能力がより高い削岩機を搭載した1ブームレールジャンボに変更することとした。

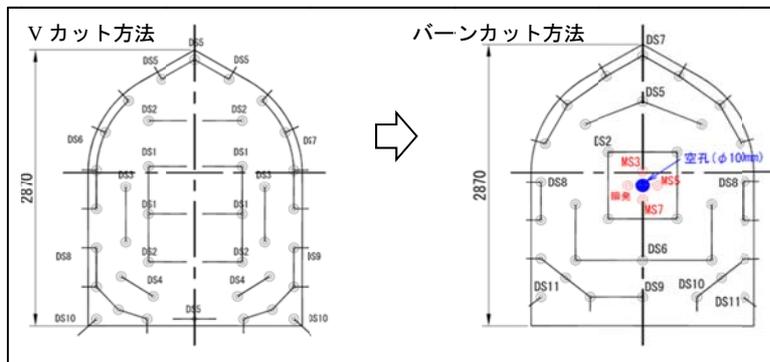
図.4 発破パターン

は、発破方法が原因であるものと考えた。通常のトンネル断面で一般的なVカット方法は、発破孔を切羽に対してくさび状に配置して心抜きを行うため、一発破進行長は断面幅に支配される（一発破進行長は断面幅の1/2程度）。したがって、掘削幅が2.2mの本トンネルに対して一発破進行長を1.5mとしてVカット方法で発破を行った結果、当り発破が増加したものと推定された。また、発破孔をくさび状に配置することによって自由面となる側壁方向にずりが飛石して鋼製支保工や矢板

の損傷を招き、手直しを余儀なくされたものと考えられた。そこで、これら問題点を解消するために切羽面に垂直方向に数本の心抜き孔を削孔し、その中心孔（φ100mm）を空孔として人工的に自由面を設けて発破するバーンカット方法に変更することとした。

その結果、削孔時間を25%改善するとともに発破方法を変更することで当り発破や支保工の手直しに要する時間が無くなり、サイクルタイムを33%改善して施工の効率化が図れた。
