ダム湖内に構築した鋼管矢板立坑内掘削時の計測管理と止水対策について

清水建設株式会社四国支店 正会員 ○朝山 順一^{*1} 芳岡 良一^{*1} 高畑 研^{*1}
国土交通省四国地方整備局 谷岡 敏幸^{*2}

1. はじめに

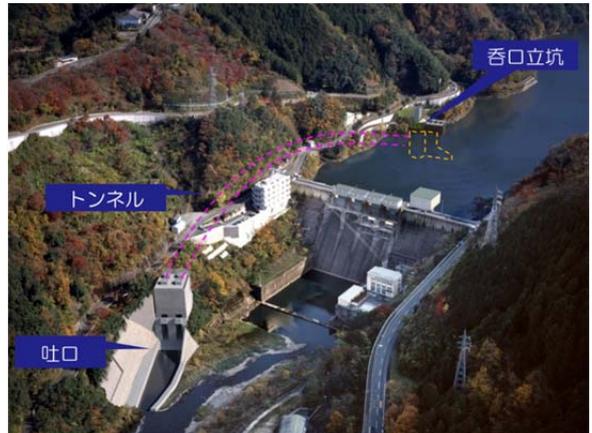
図-1 完成予想図

鹿野川ダムトンネル洪水吐新設工事は、既存ダムの改造事業であり、洪水時のダムの洪水調節容量を1.4倍に増加させるために、ダム湖内の呑口立坑とダム右岸側の水路トンネルにより、ダム湖と下流側をバイパスする工事である(図-1)。本稿では、呑口立坑部での立坑内掘削における計測管理とその結果を基に実施した止水注入について報告する。

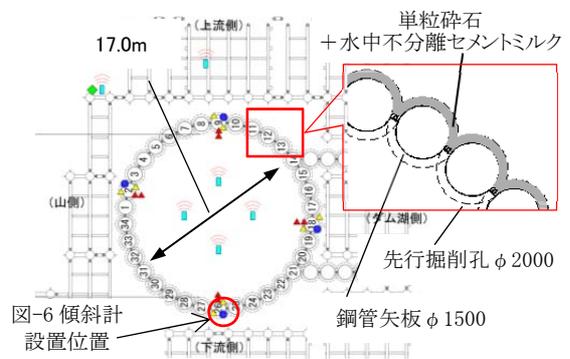
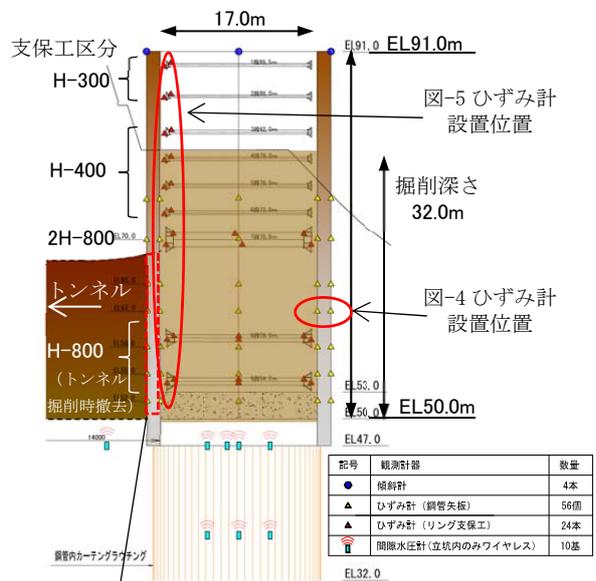
図-2 立坑概要図と計測機器配置計画図

呑口立坑は、φ1,500mmの鋼管矢板(L=44.0m)34本で直径17mの円形に仮締切りをした内部を鋼管矢板の天端から深さ41mまで支保工(H-300 2段、H-400 4段、H800 4段)を設置しながら掘削(掘削深さは32m)し、底版コンクリート打設後、鋼管矢板を切断し、トンネルに貫通させる計画となっている。鋼管矢板の外周は、単粒砕石(5mm)で充填された先行掘削孔との隙間に水中不分離性セメントミルクを注入した状態となっているが、立坑内掘削に伴い、立坑内外の水頭差により水圧が作用し、鋼管矢板が立坑内側に変形し、外周部との隙間が水みちとなり、大規模な出水が発生する危険性があった。

そこで、鋼管矢板及び支保工に計測器を設置し、24時間立坑の状況を監視しながら掘削を進める計画とした。計測機器の配置図を図-2に示す。鋼管矢板には、挿入式自動傾斜計とひずみ計、支保工にはひずみ計を設置した。また、立坑底版部からの浸水を防止するため鋼管矢板下端から深度方向に15.0mカーテングラウチングを実施しており、その効果を確認するため、グラウチング内外に間隙水圧計を設置した。

記号	観測計器	数量
●	傾斜計	4本
▲	ひずみ計 (鋼管矢板)	56個
▲	ひずみ計 (リング支保工)	24本
⊕	間隙水圧計 (立坑内のみワイヤレス)	10基

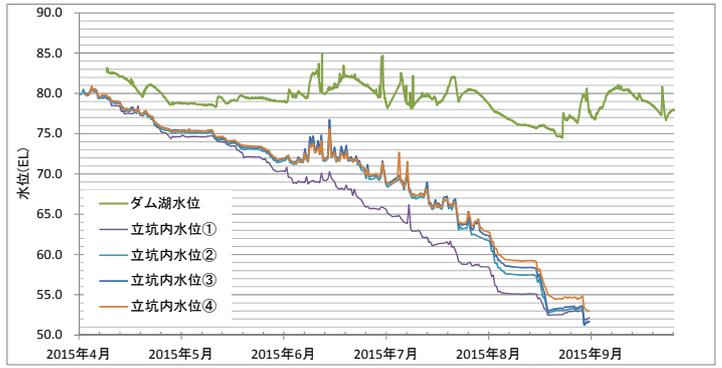
図-3 ダム湖・立坑内の水位変化

各計測機の計測結果を以下に示す(計測器は複数設置しているため、各項目で値が大きい物を抜粋して掲載している)。水位の計測結果を図-3に示す。立坑内掘削が進むにつれて、

間隙水圧計の値が低くなっていき、立坑外の水位(ダム湖水位)との差が大きくなっている。それに伴い、鋼管矢板応力(図-4)、支保工軸力(図-5)が大きくなっている。しかし、鋼管矢板応力は、床付け面まで掘削した段階でも許容応力(280N/mm²)に対して、3割程度にとどまった。

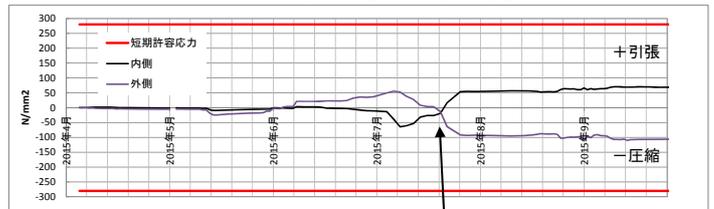
図-4 ひずみ計計測結果(応力)

掘削面がひずみ計より下になり内側が引っ張りになった

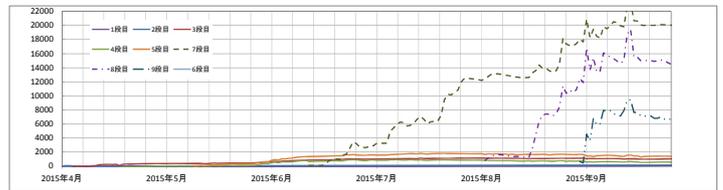
図-5 ひずみ計計測結果(応力)

支保工に作用する軸力についても、事前解析の結果(最大約 28,000kN)と比較して、8割程度で収まった。

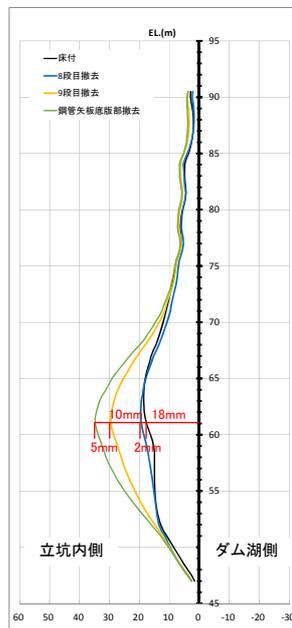
図-6 鋼管矢板変形形状

図-6 に鋼管矢板の変形形状を示す。鋼管矢板の変形形状における事前解析との比較は、既報¹⁾にて報告した。

当初計画では、立坑内を掘削することにより鋼管矢板が変形するため、床付け完了後に鋼管矢板の背面側にセメントミルクを注入する計画となっていた。しかし、床付け完了後もトンネル接続掘削に伴い支保工を2箇所撤去、底版部の鋼管矢板撤去があり、図-6 に示したように、それぞれ2mm~10mm程度、累計で17mm程度の立坑内側へ変形が見られ、鋼管矢板背面側に水みちが形成されている可能性があった。そのため、鋼管矢板の変形が大きく発生した施工ステップ毎に鋼管矢板背面側へのセメントミルク注入を追加で施工し、立坑内・トンネル内への浸水を防止した。立坑とトンネル、ダム湖との位置関係から、立坑とトンネルが接続された2箇所からの水の侵入を防止することが最も効果的と考え、図-7 の位置を選定した。

特に、鋼管矢板に設置した挿入式自動傾斜計により鋼管矢板の変形を即座に確認することができ、追加の止水注入の実施に繋がった。今回のようなダム湖内での工事では、現場の変状を見逃すことで大規模な災害に繋がるおそれがあるため、リアルタイムに計測できるシステムを活用することが非常に重要であると考え得られる。
