## 自己治癒モルタルを使用した煉瓦構造物の漏水対策

東日本旅客鉄道株式会社 東京土木技術センター 正会員 ○杉野 琢哉

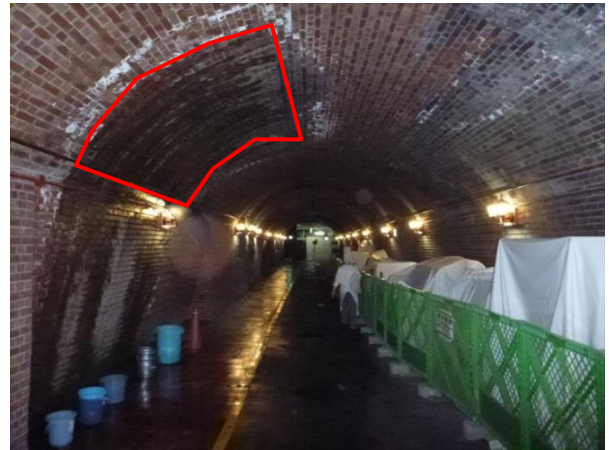
漏水箇所を写真-1に示す。漏水箇所は片側のアーチ部のみであり、その範囲は通路方向に約5m、通路直角方向に約3mの一部区間で発生していた。漏水は水が滴る程度であるが、通路には排水設備が設けられていないため、バケツによる応急措置を行っている。また、煉瓦表面は漏水が原因で吸い出されたと考えられる土砂により茶色くなっており、美観を損なう原因となっている(写真-2)。

写真-1 漏水箇所の状況

そこで、速やかに実施可能な対策として目地詰めを行うこととした。目地切れが発生した箇所へのモルタル詰めによる一般的な対策であれば、時間の経過とともにモルタルが乾燥・劣化して目地切れが発生し、再度漏水が発生する場合がある。当該箇所は繰り返し漏水が発生していることを考慮し、水の供給により微細な隙間が配合成分の析出によって閉塞され、漏水に対する目地としての機能の寿命が延びることを期待して、目地材には自己治癒モルタルを試験的に適用した。

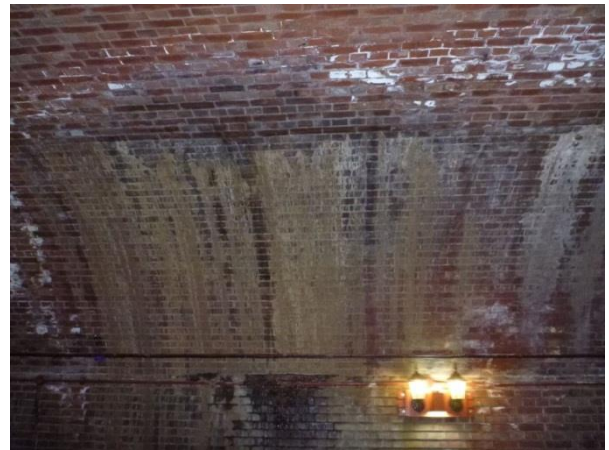
写真-2 漏水状況

い集水構造であり、当該箇所の煉瓦目地には目地切れが至る箇所で見られたため、これらが原因で漏水したと推定できた。

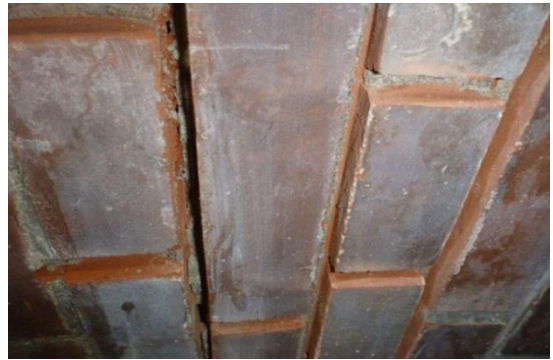
既設目地は通路方向を電動のディスクサンダーで撤去し、通路直角方向を電動工具と人力を併用して小径のキリを使用して撤去した。目地の撤去深さは深部まで撤去すると煉瓦が抜け落ちる可能性もあるため、目地の劣化が顕著にみられる表面の約 30mm とした。目地撤去後は写真-3 のように、表面の約 30mm 以深は見た目では隙間が確認できないほど目地は比較的健全な状態であった。撤去した箇所の清掃後目地部に反応促進剤を塗布し、自己治癒モルタルを配合・充填した。なお、配合及び攪拌時間は表-1 の通りとした。自己治癒モルタルの可使時間は 20 分程度であったため、1 回

写真-3 目地撤去後の状況

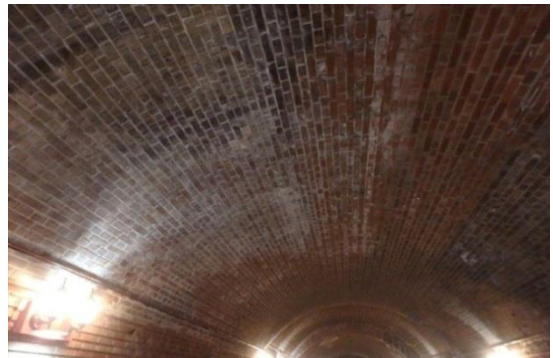
写真-4 施工完了時の状況

施工後、写真-4 に示すように漏水は大幅に改善された。なお、雨天時には部分的に目地が湿っている。

本工事では、コンクリート構造物におけるひび割れ自己治癒効果による漏水対策としての有効性が確認されている自己治癒モルタルを試験的に煉瓦構造物の目地材として使用した。その結果、漏水は大幅に改善されたが、施工後約半年経過した時点で部分的に目地が湿っている。今後も継続的に経過観察し、今後の自己治癒による止水効果を確認したい。
